**STAROSTA RYPIŃSKI**  
ul. Warszawska 38  
87-500 RYPIN

KT.7123.2.1.2025

## PROTOKÓŁ

z przeprowadzonej kontroli prawidłowości zastosowania, wykonania, funkcjonowania i utrzymania wszystkich znaków drogowych, urządzeń sygnalizacji świetlnej, urządzeń sygnalizacji dźwiękowej oraz urządzeń bezpieczeństwa ruchu drogowego umieszczonych na drogach.

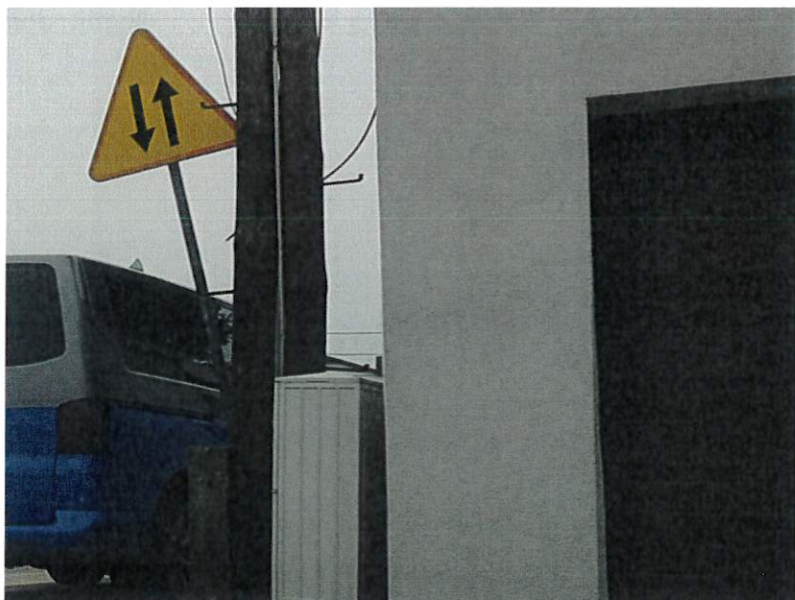
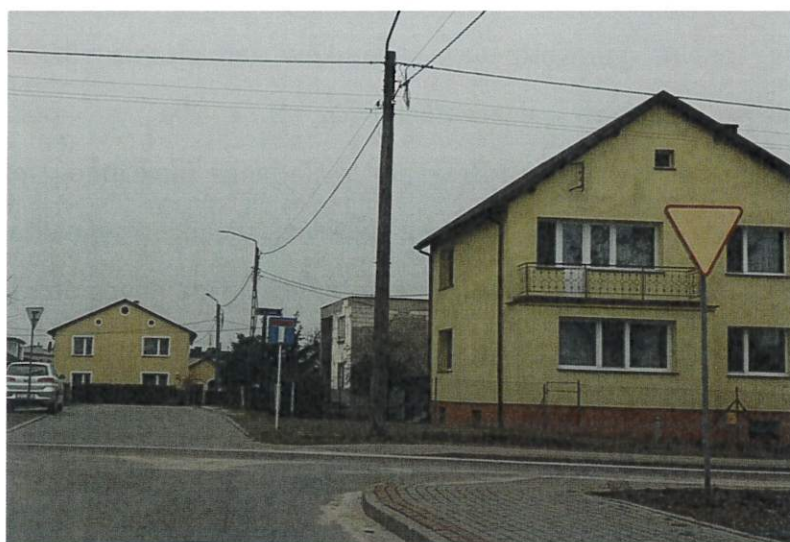
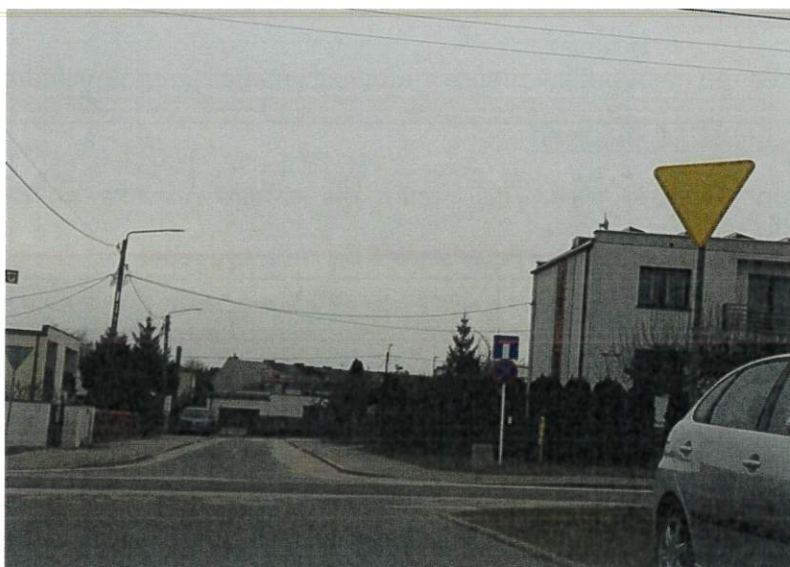
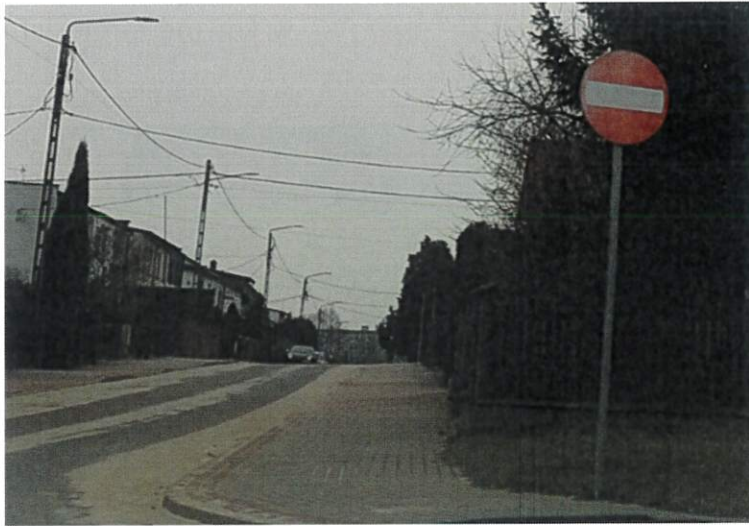
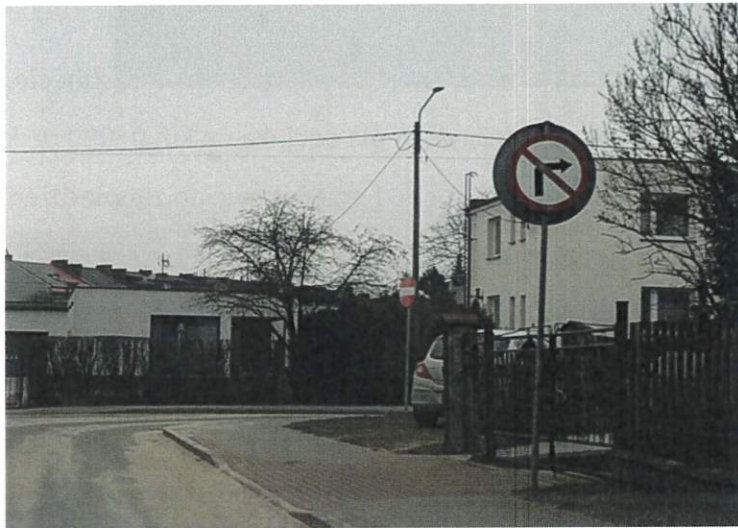
b) Wyblakłe lica znaków: A-20, A-7, D-4a, B-21, B-2. Znaki nie spełniają norm odblaskowości i barwy. Przekrzywiony znak A-20.

a) Brak zatwierdzonej ważnej organizacji ruchu dla całego odcinka ul. Bukowej. Oznakowanie wprowadzono częściowo wg zatwierdzonej stałej organizacji ruchu z dnia 29.01.2013 r. nr ZDP – 11.712.200.1.2013. Z uwagi na brak zawiadomienia o wprowadzeniu organizacji ruchu w/w zatwierdzenie straciło ważność. Należy ponownie przedstawić do zatwierdzenia projekt organizacji ruchu.

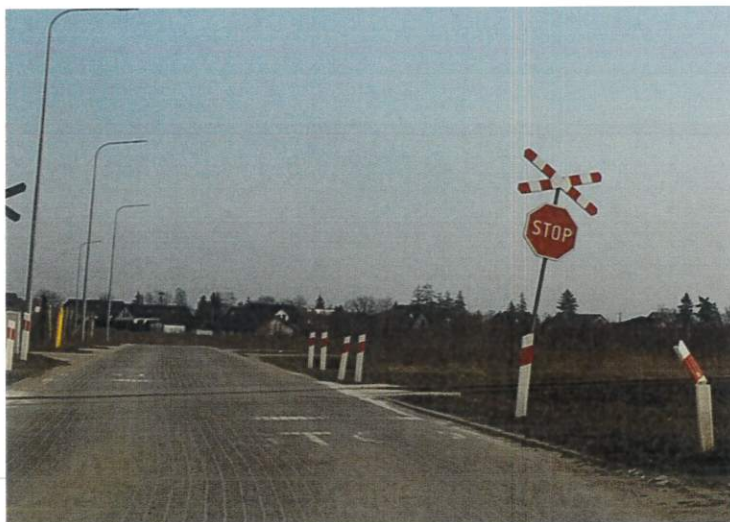
Zdjęcie 3.1

- a) Nieczytelne oznakowanie poziome oraz uszkodzony słupek prowadzący U-1 a. Odtworzyć oznakowanie poziome i wymienić uszkodzone elementy bezpieczeństwa ruchu drogowego.

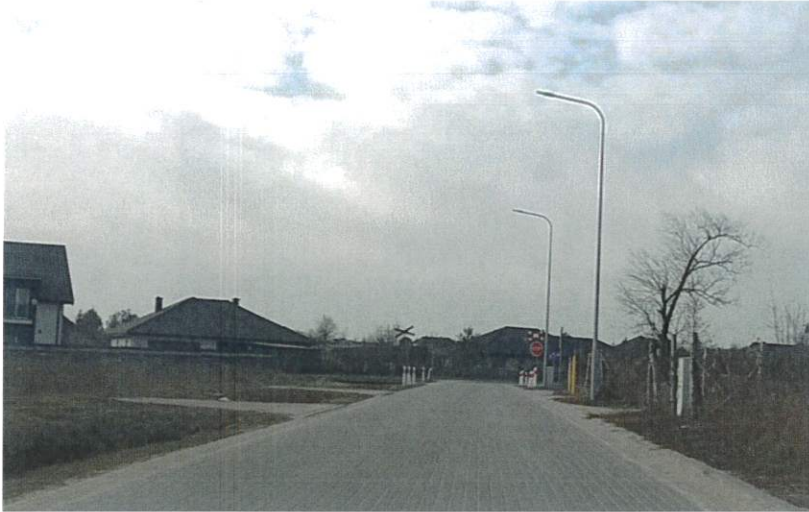
Zdjęcie 3.2

- b) Brak oznakowania A-10 z T-1a „50 m” oraz T-7 w km (od strony ul. Polnej). Należy niezwłocznie uzupełnić brakujące znaki.

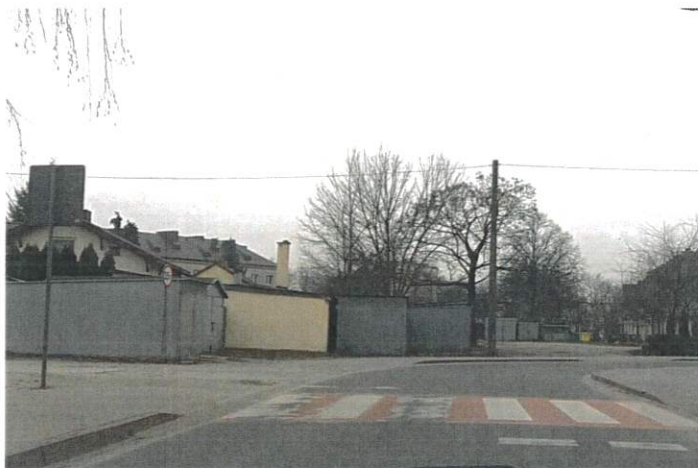
Zdjęcie 4.1

- a) Brak zatwierdzonej ważnej organizacji ruchu dla pozostałego odcinka ul. Cholewińskiego. Pozostałe oznakowanie wprowadzono wg zatwierdzonej stałej organizacji ruchu z dnia 22.08.2018 r. nr KT.7120.33.2018. Z uwagi na brak zawiadomienia o wprowadzeniu organizacji ruchu w/w zatwierdzenie straciło ważność. Należy ponownie przedstawić do zatwierdzenia projekt organizacji ruchu.
- b) Nieczytelne oznakowanie poziome przejścia dla pieszych w km 0+55. Odtworzyć oznakowanie poziome zgodnie z projektem.

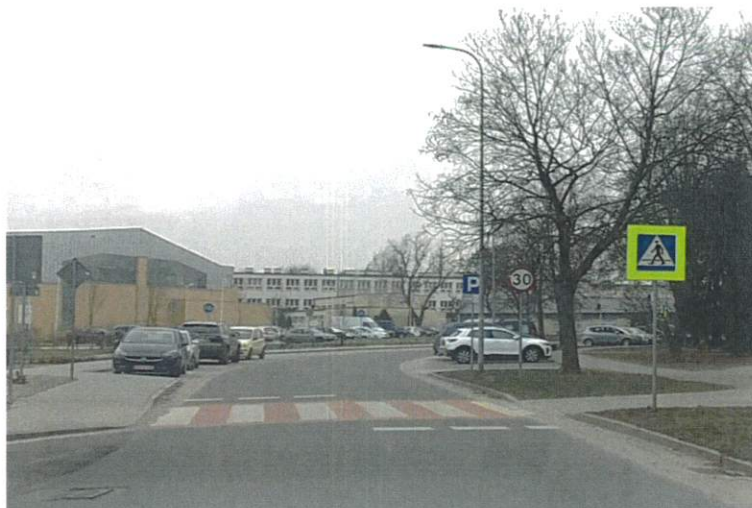
Zdjęcie 4.2

- c) Zatwierdzony projekt organizacji ruchu nie uwzględnia lokalizacji linii P-14 przed przejściem dla pieszych od wewnętrznej strony skrzyżowania (przy skrzyżowaniu z ul. Koszarową). Usunąć linię P-14.

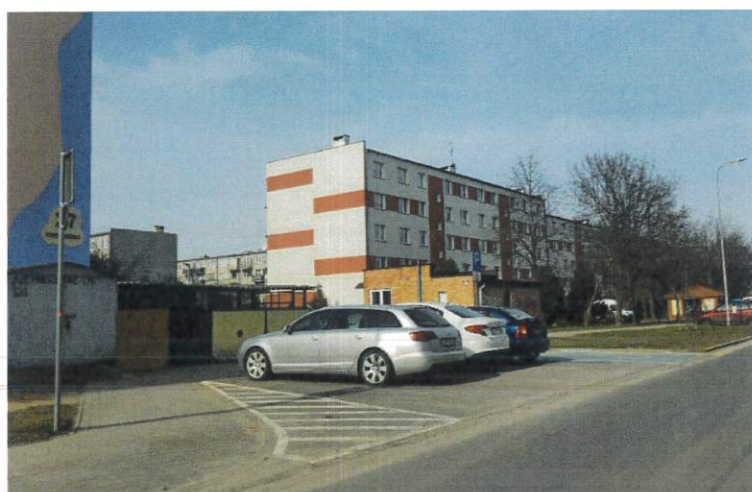
Zdjęcie 4.3

- d) zatwierdzony projekt organizacji ruchu nie uwzględnia lokalizacji oznakowania poziomego P-21 „powierzchnia wyłączona”.

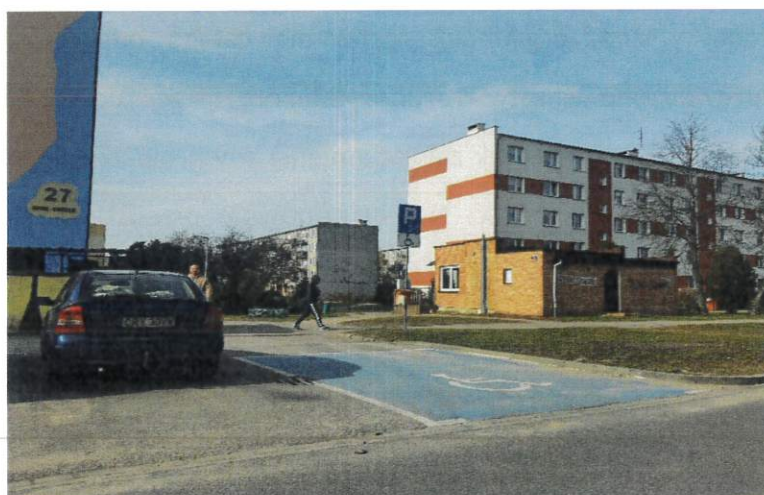
Zdjęcie 4.4

- e) km 0+300 oraz km 0+151: zatwierdzony projekt organizacji ruchu nie uwzględnia lokalizacji oznakowania pionowego D-18a nad istniejącymi tabliczkami T-29.

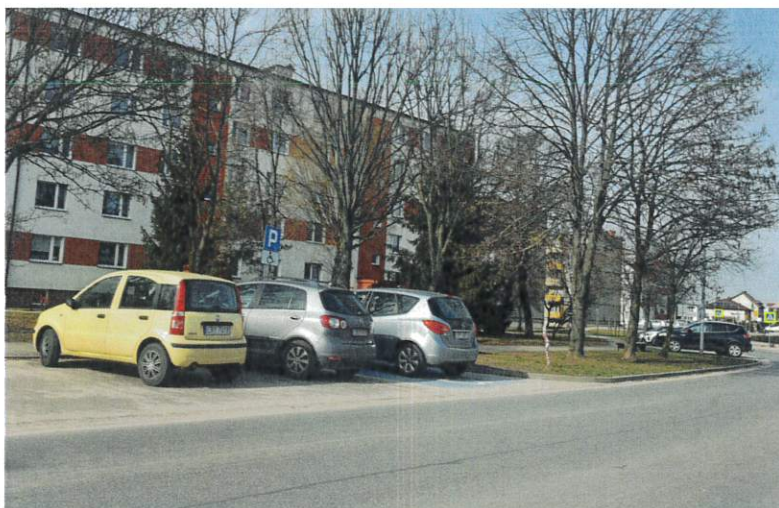
Zdjęcie 4.5

- f) km 0+200: zatwierdzony projekt organizacji ruchu nie uwzględnia lokalizacji zastrzeżonego miejsca postojowego dla osób niepełnosprawnych oznakowanego za pomocą znaku D-18a z T-29 oraz P-18 z P-24 na niebieskim tle.

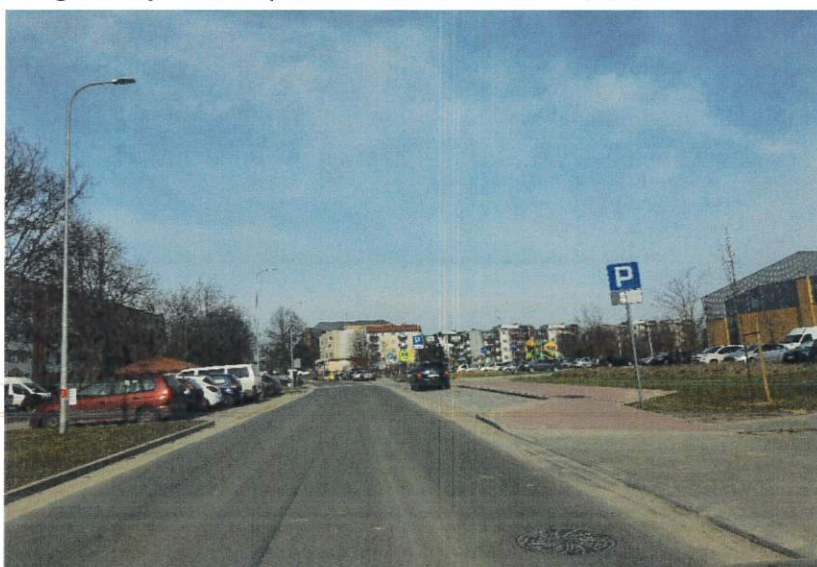
Zdjęcie 4.6

- g) km 0+260: zatwierdzony projekt organizacji ruchu nie uwzględnia lokalizacji zatoki postojowej oznakowanej znakami D-18 z T-30i oraz D-18 z T-3a. Należy zaktualizować projekt organizacji ruchu i przedstawić do zatwierdzenia.

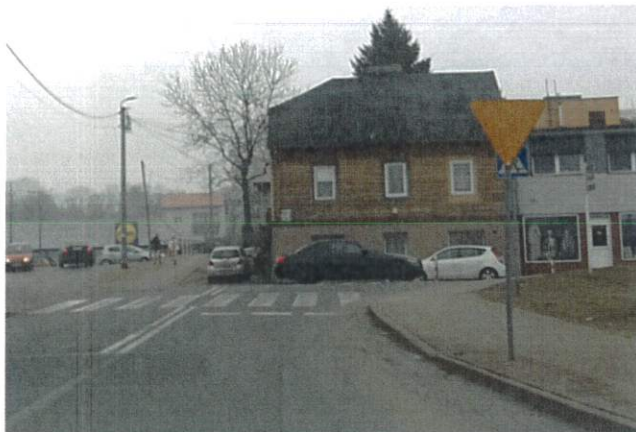
Zdjęcie 5.1

- a) Brak zatwierdzonej ważnej organizacji ruchu dla całego odcinka ul. Garncarskiej. Oznakowanie wprowadzono wg zatwierdzonej stałej organizacji ruchu z dnia 07.05.2019 r. nr KT.7120.21.2019. Z uwagi na brak zawiadomienia o wprowadzeniu organizacji ruchu w/w zatwierdzenie straciło ważność. Należy ponownie przedstawić do zatwierdzenia projekt organizacji ruchu.
- b) Oznakowanie A-7 o znikomych właściwościach odblaskowych i kolorystycznych (przy skrzyżowaniu z DW 560). Znak A-7 zastosować z folii odblaskowej typu 2.

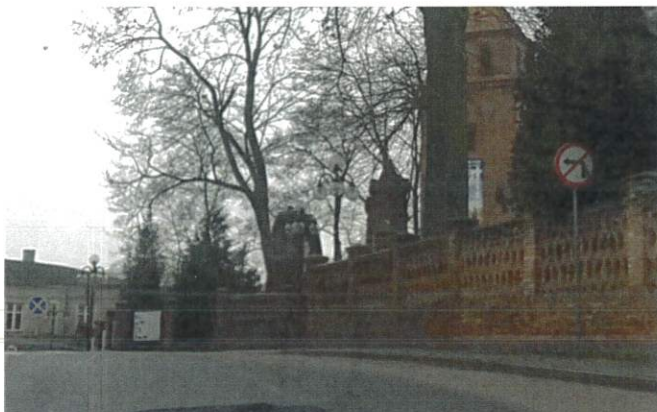
Zdjęcie 6.1

- a) Brak zatwierdzonej ważnej organizacji ruchu dla całego odcinka ul. Jana Pawła II. Oznakowanie wprowadzono częściowo wg zatwierdzonej stałej organizacji ruchu z dnia 07.05.2019 r. nr KT.7120.21.2019. Z uwagi na brak zawiadomienia o wprowadzeniu organizacji ruchu w/w zatwierdzenie straciło ważność. Należy ponownie przedstawić do zatwierdzenia projekt organizacji ruchu.
- b) Brak znaku D-1 nad istniejącym znakiem B-21.

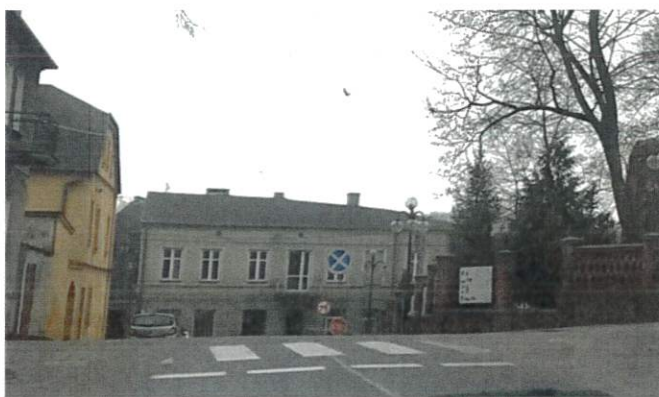
Zdjęcie 6.2

- c) Niekompletne oznakowanie przejść dla pieszych. Brak znaków pionowych D-6 (przy Kościele Parafii Rzymskokatolickiej Św. Trójcy oraz na ul. Jana Pawła II przy posesji nr 6 i posesji nr 10).

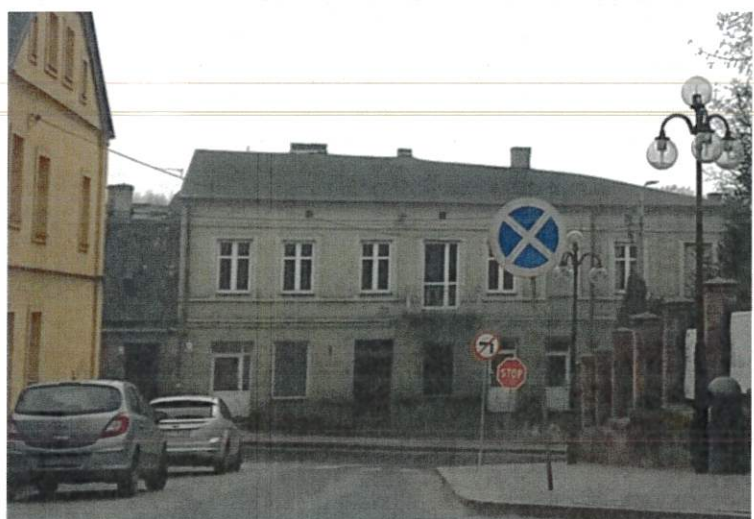
Zdjęcie 6.5

- d) Nieczytelne lico znaku B-36, o znikomych właściwościach odbaskowych i kolorystycznych.

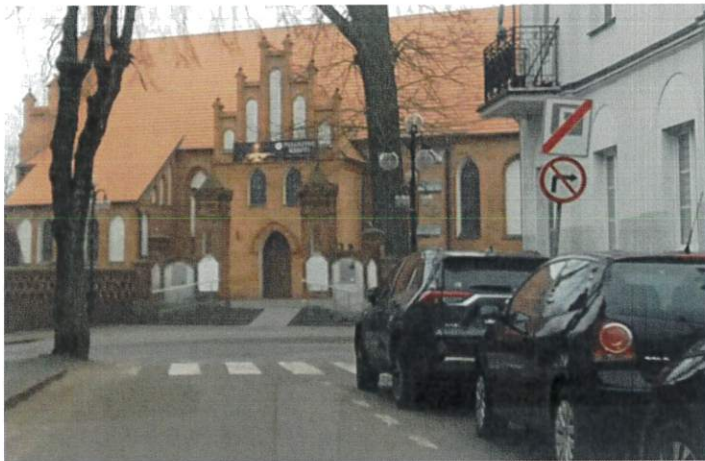
Zdjęcie 6.6

- e) Brak zasadności zastosowania znaku D-45 nad istniejącym znakiem B-21. Na rozpatrywanym obszarze nie obowiązuje strefa płatnego parkowania. Usunąć znak D-45. Dodatkowo brak znaku określającego wyjazd z drogi podporządkowanej za pomocą znaku A-7.

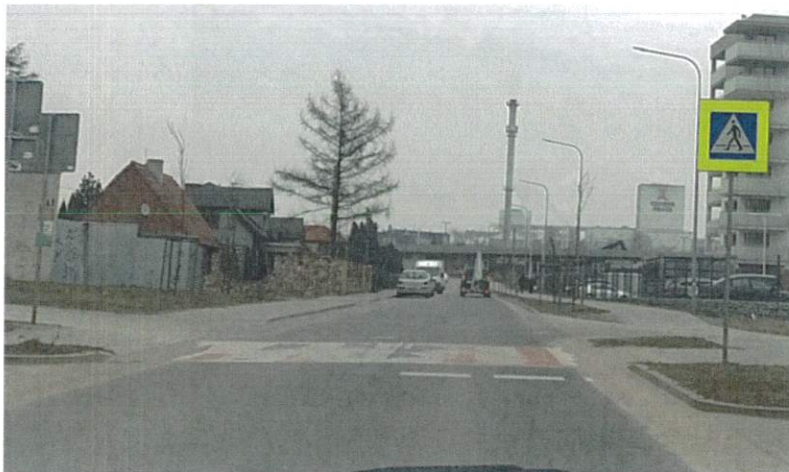
Zdjęcie 9.1

- a) Brak zatwierdzonej ważnej organizacji ruchu dla całego odcinka ul. Koszarowej. Oznakowanie wprowadzono wg zatwierdzonej stałej organizacji ruchu z dnia 22.08.2018 r. nr KT.7120.33.2018. Z uwagi na brak zawiadomienia o wprowadzeniu organizacji ruchu w/w zatwierdzenie straciło ważność. Należy ponownie przedstawić do zatwierdzenia projekt organizacji ruchu.
- b) Nieczytelne (wytarte) oznakowanie poziome przejścia dla pieszych. Odtworzyć oznakowanie poziome.

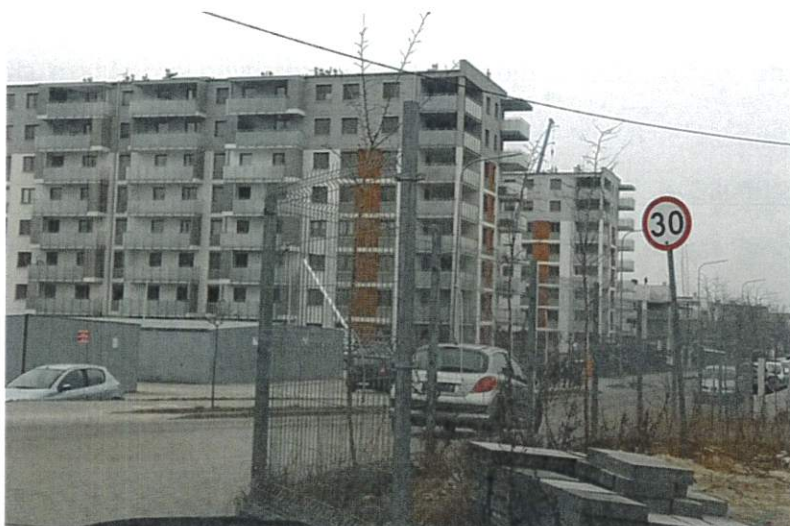
Zdjęcie 9.2

- c) Znak B-33 „30” zlokalizowany poza pasem drogowym ul. Koszarowej. Przetawić znak na chodnik zachowując skrajnię drogi (min. 0,5 m od krawędzi jezdni).

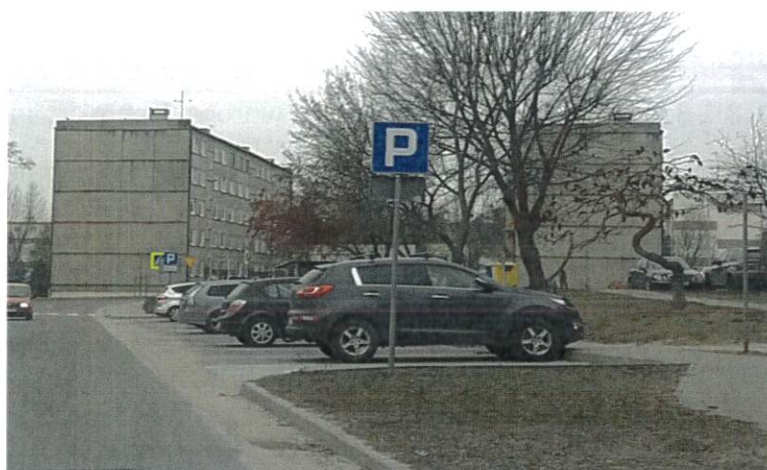
Zdjęcie 9.3

- d) Obrócona tabliczka T-30f pod znakiem D-18 (na wysokości Koszarowej 7).

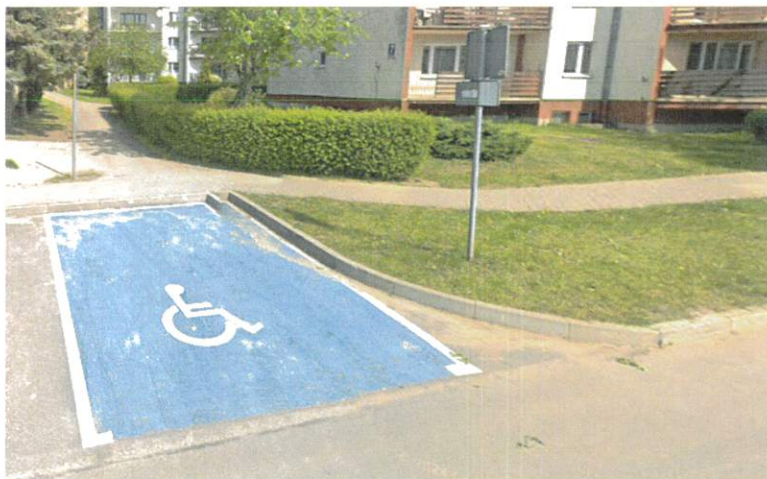
Zdjęcie 9.4

- e) Nieuwzględniona w projekcie lokalizacja miejsca postojowego dla osób niepełnosprawnych oraz brak kompletnego oznakowania. Brak znaku D-18a z odpowiednią tabliczką T-29.

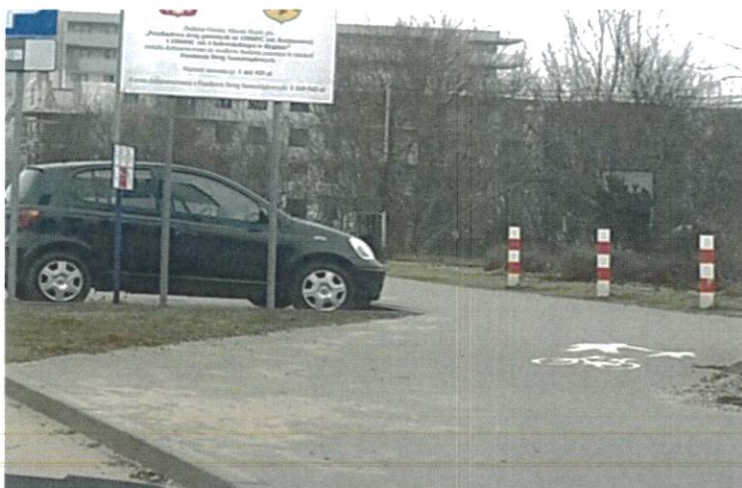
Zdjęcie 9.5

- f) Brak zasadności wymalowania piktogramów pieszych i rowerów na chodniku. Usunąć znaki poziome P-23 i P-26.

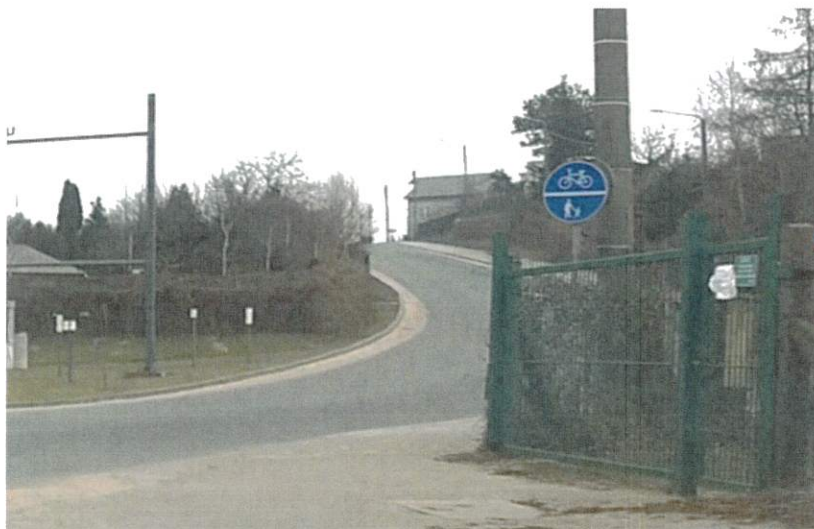
Zdjęcie 11.1

- b) Nieprawidłowa tarcza znaku C-13/16 „droga dla rowerów i pieszych” w terenie. Zgodnie z rozporządzeniem na znaku C-13/16 symbol pieszego znajduje się nad symbolem roweru.

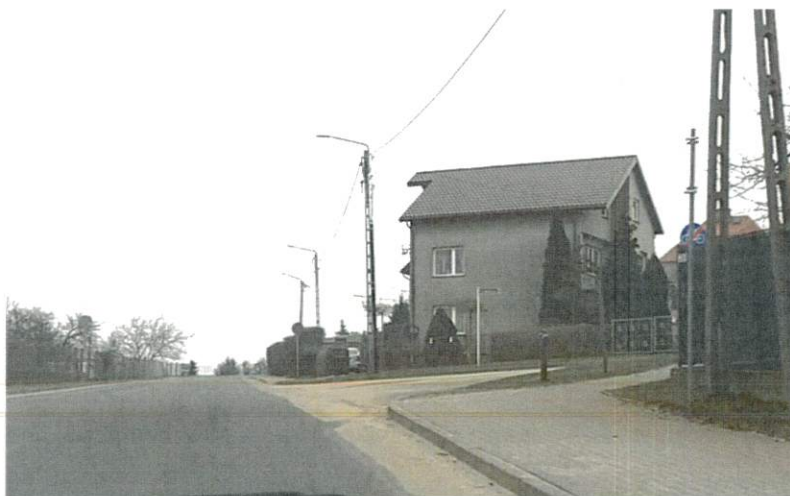
Zdjęcie 11.2

- c) Brak znaków pionowych B-22 „zakaz skręcania w prawo” z D-1 „droga z pierwszeństwem” przed skrzyżowaniem z ul. Słoneczną.

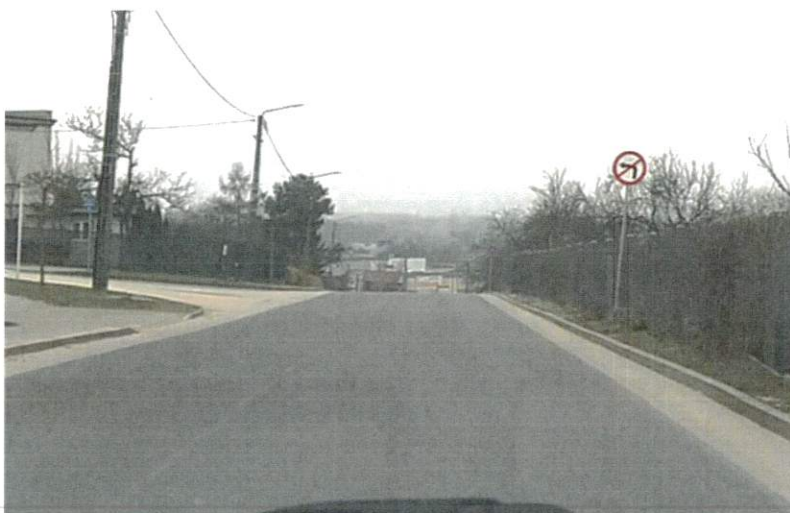
Zdjęcie 11.3

- d) Brak znaku D-1 „droga z pierwszeństwem” nad B-21 przed skrzyżowaniem z ul. Słoneczną.

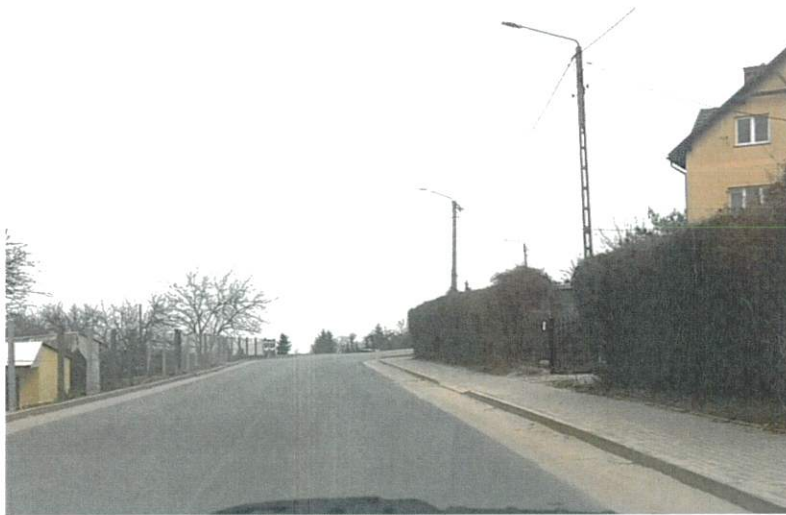
Zdjęcie 11.4

- e) Brak znaku D-1 „droga z pierwszeństwem” przed skrzyżowaniem z ul. 3 Maja.

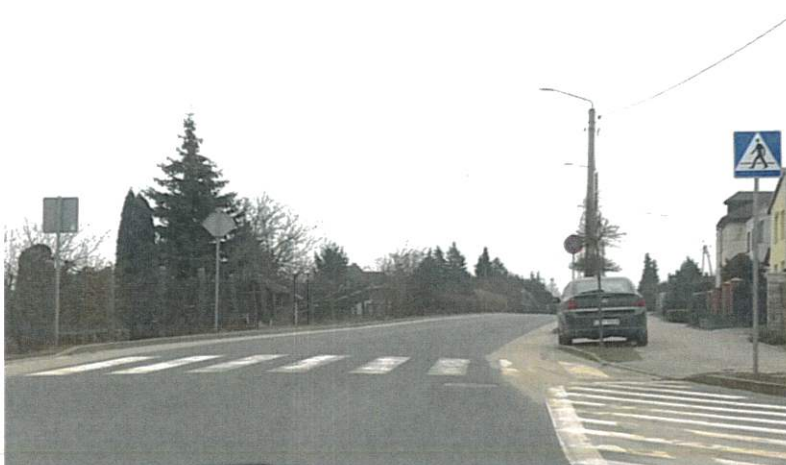
Zdjęcie 11.5

- f) Nieuwzględniona w projekcie SOR lokalizacja przejścia dla pieszych za skrzyżowaniem z ul. 3 Maja. Należy wykonać nowy projekt stałej organizacji ruchu i przedstawić do zatwierdzenia.

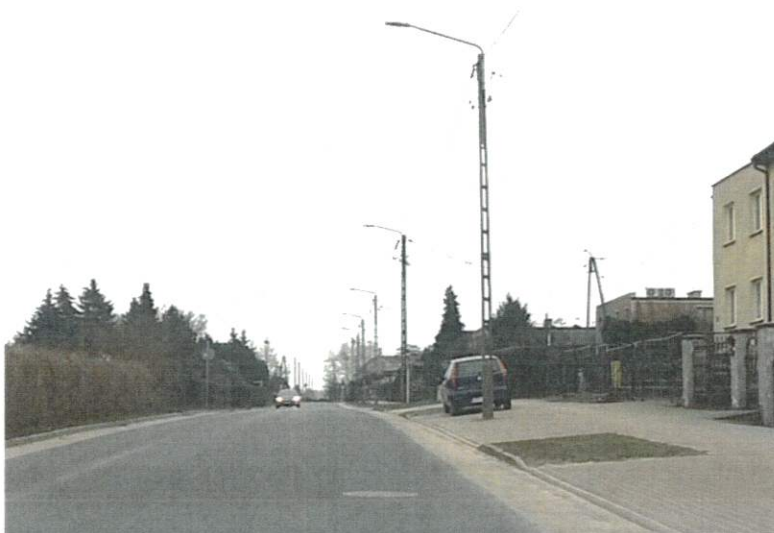
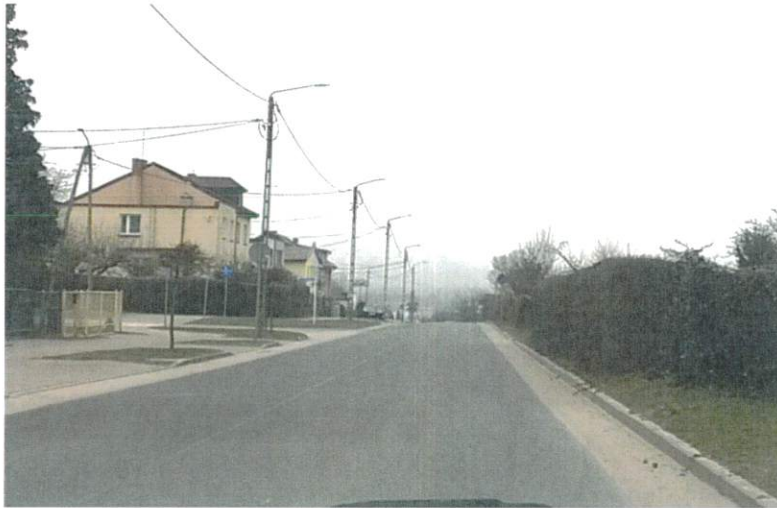
- g) Brak znaków D-1 „droga z pierwszeństwem” przed skrzyżowaniem z ul. Zieloną.

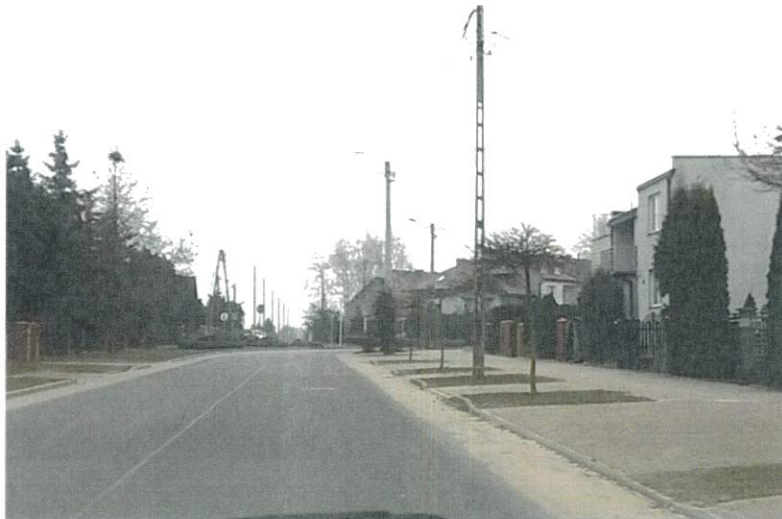
Zdjęcie 11.8

- h) Brak znaków D-1 „droga z pierwszeństwem” przed skrzyżowaniem z ul. Gałczyńskiego.

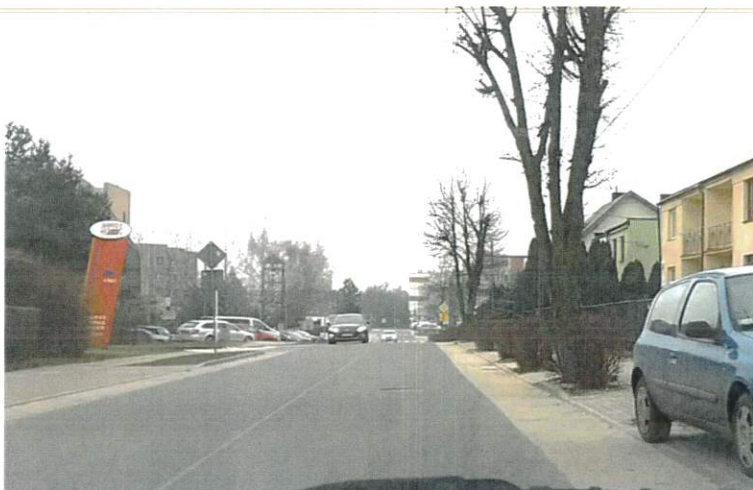
Zdjęcie 11.9

- i) Brak znaku D-1 „droga z pierwszeństwem” przed skrzyżowaniem z ul. Reja.

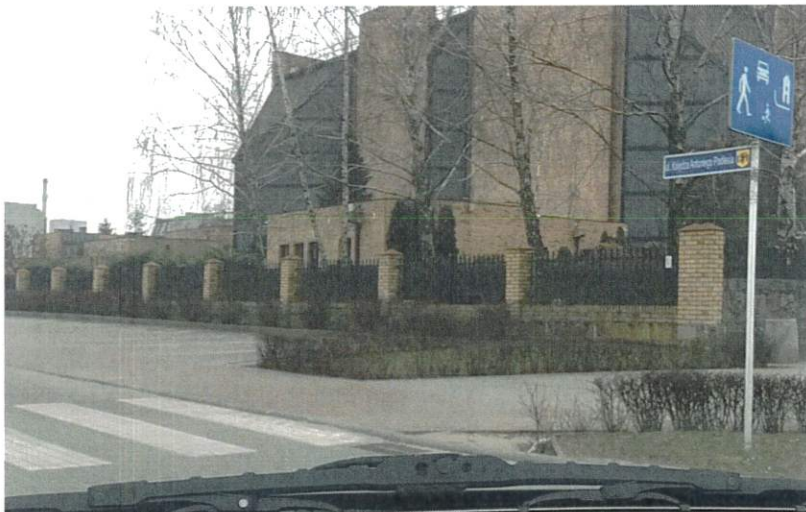
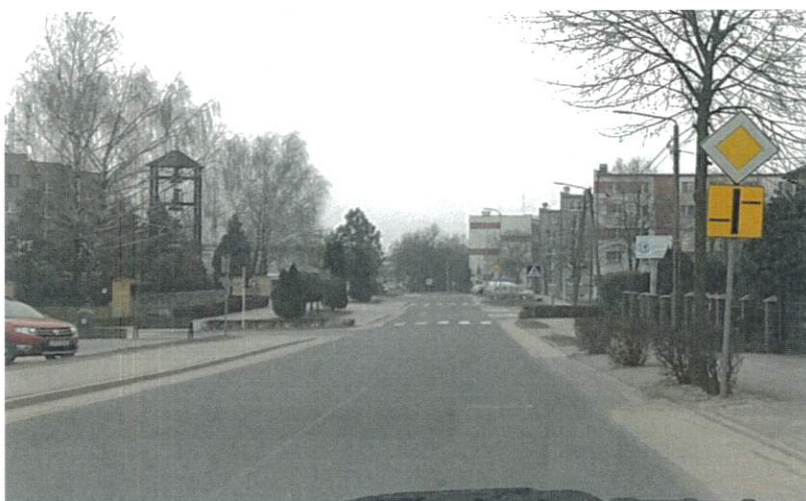
- j) Brak zasadności dla lokalizacji przejścia dla pieszych w strefie zamieszkania na ul. Podlesia. Usunąć przejście dla pieszych oznakowane wyłącznie znakiem poziomym P-10. W przypadku pozostawienia strefy zamieszkania na ul. Podlesia, nie ma konieczności oznakowania skrzyżowania znakami D-1 z T-6a.

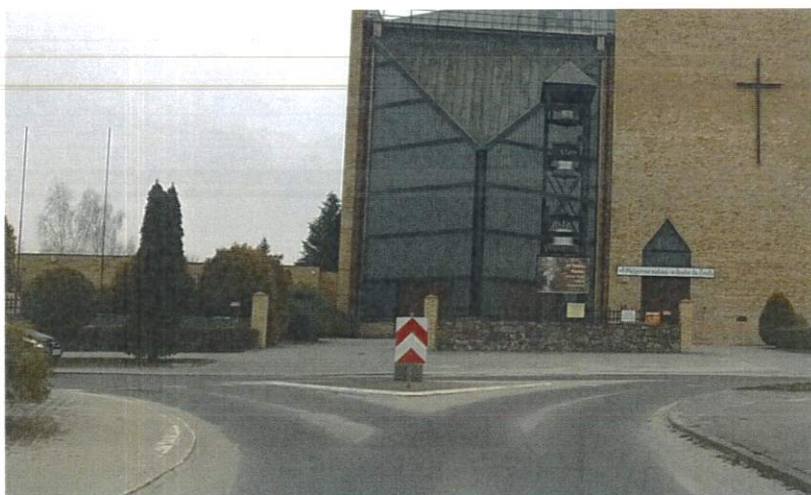
Zdjęcie 11.12

k) Nieczytelne (wytarte) oznakowanie poziome (P-13) na skrzyżowaniu z ul. Willową.

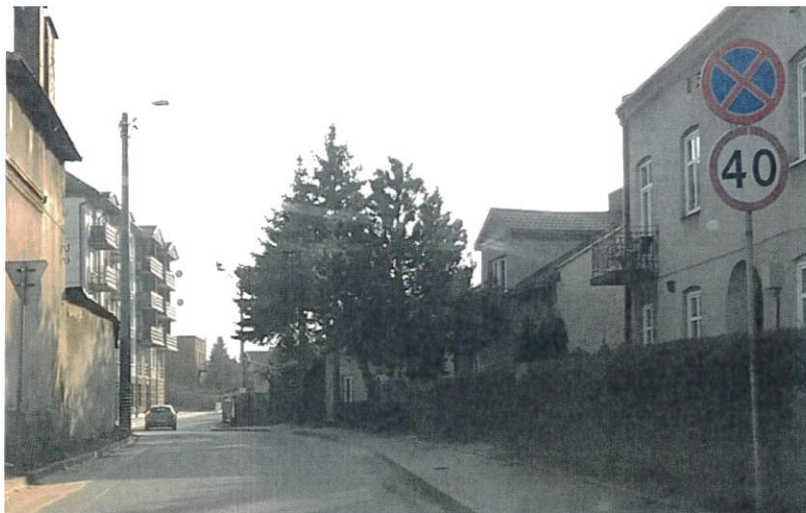
Zdjęcie 13.1

- a) Brak zatwierdzonej organizacji ruchu dla całego odcinka ul. Łącznej. Oznakowanie wprowadzono częściowo wg zatwierdzonej stałej organizacji ruchu z dnia 24.09.2012 r. nr ZDP – 11.712.200.16.2012 oraz z dnia 12.05.2014 r. ZDP – 11.712.200.16.2014. Z uwagi na brak zawiadomienia o wprowadzeniu organizacji ruchu w/w zatwierdzenia straciły ważność. Należy ponownie przedstawić do zatwierdzenia projekt organizacji ruchu.
- b) Tarcza znaku B-33 „40” o znikomych właściwościach odblaskowych i kolorystycznych. Wymienić tarczę znaku.

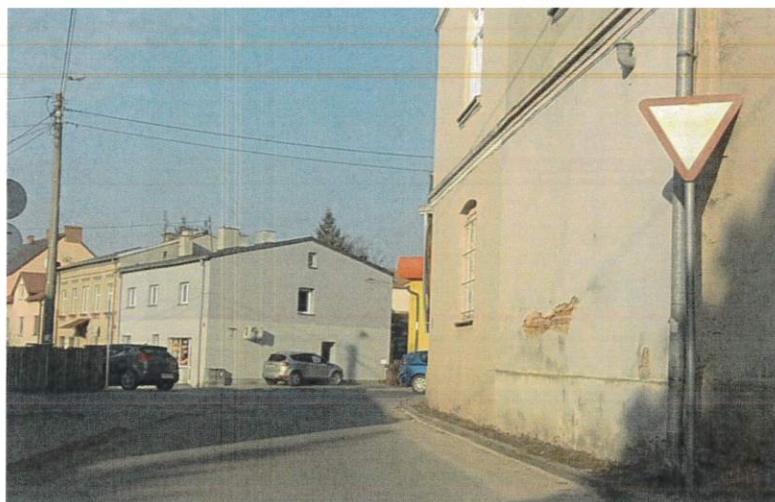
Zdjęcie 13.2

- c) Oznakowanie A-7 o znikomych właściwościach odblaskowych i kolorystycznych (przy skrzyżowaniu z DW 560). Znak A-7 zastosować z folii odblaskowej typu 2.

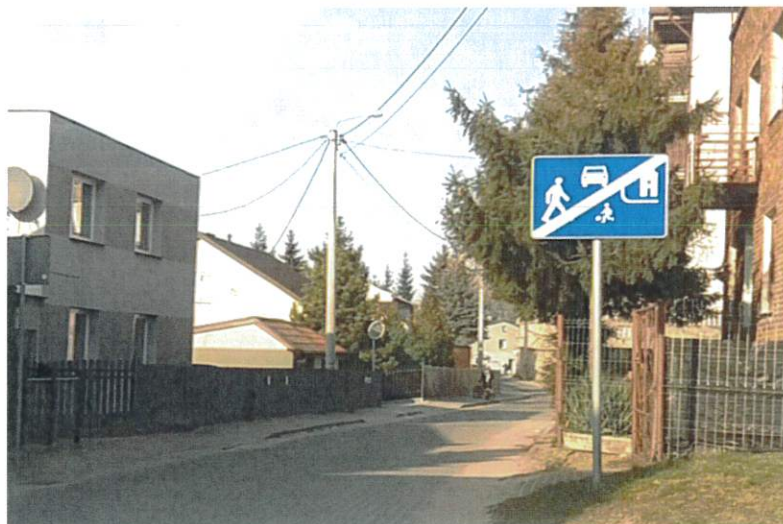
Zdjęcie 13.3

- d) Wyblakły znak D-41 „koniec strefy zamieszkania”, o znikomych właściwościach odblaskowych i kolorystycznych. Wymienić znak.

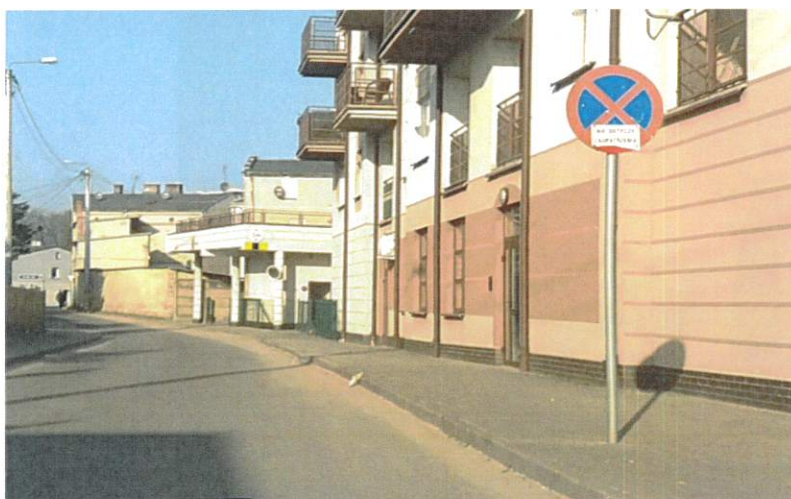
Zdjęcie 13.4

- e) Znak B-36 niezgodny z rozporządzeniem. Należy ustawić znak B-36 bez naklejek i napisów na znaku (przy bloku łączna 1).

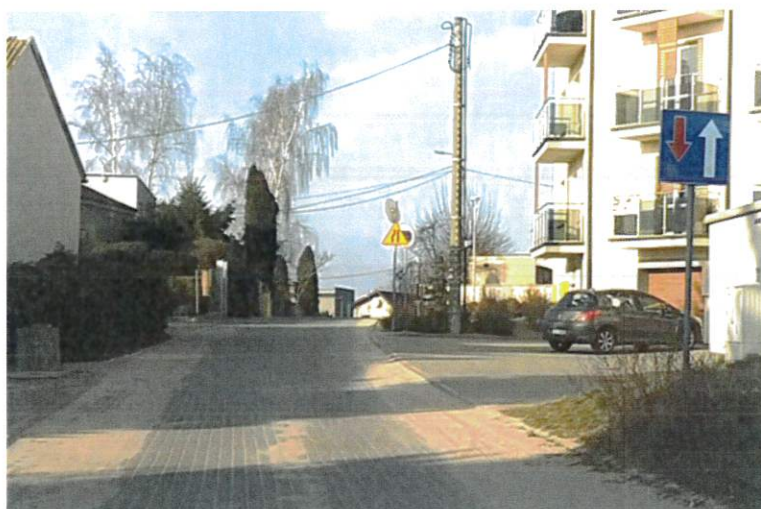
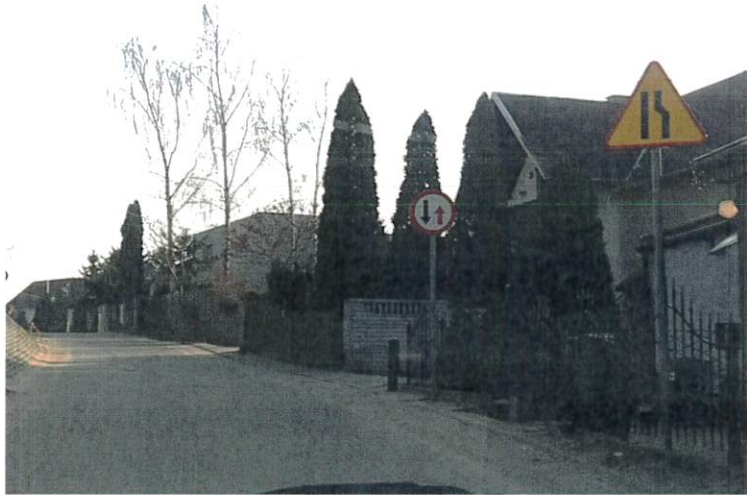
- f) Podwójne oznakowanie zwężonego odcinka jezdni. Zastosowano znak A-12b/c oraz B-31 i D-5. Należy przeprowadzić szczegółową analizę zasadności umieszczenia oznakowania i pozostawić jedno z rozwiązań, 12b/c albo B-31 z D-5.

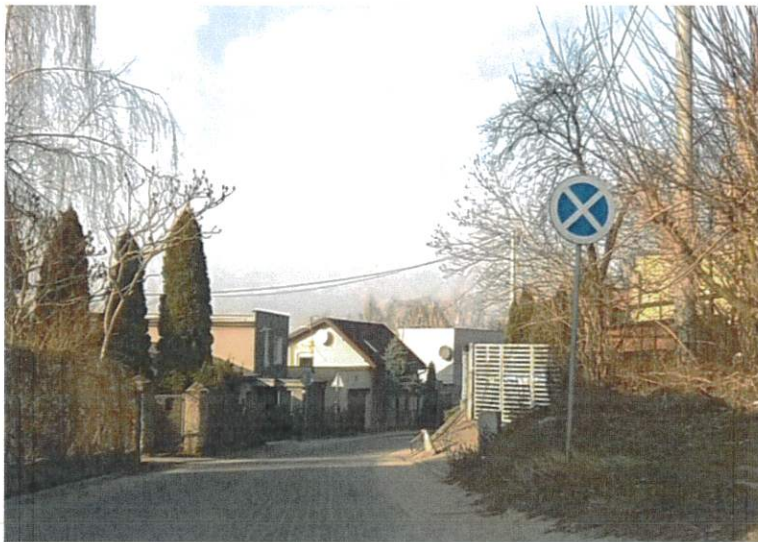
Zdjęcie 13.7

- g) Wyblakły znak B-36, o znikomych właściwościach odbaskowych i kolorystycznych. Wymienić lico znaku (przy posesji łączna 5).

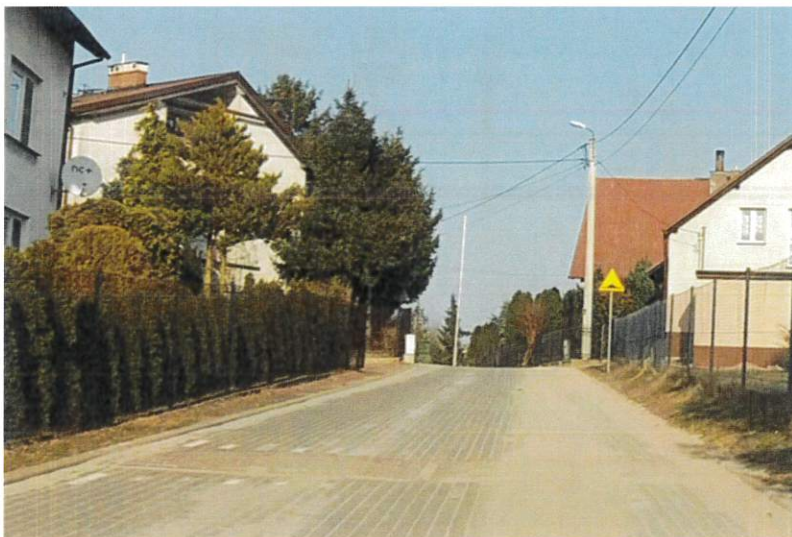
Zdjęcie 13.8

- h) Brak zatwierdzonej organizacji ruchu na montaż progów zwalniających. Należy wykonać nowy projekt stałej organizacji ruchu i przedstawić do zatwierdzenia.

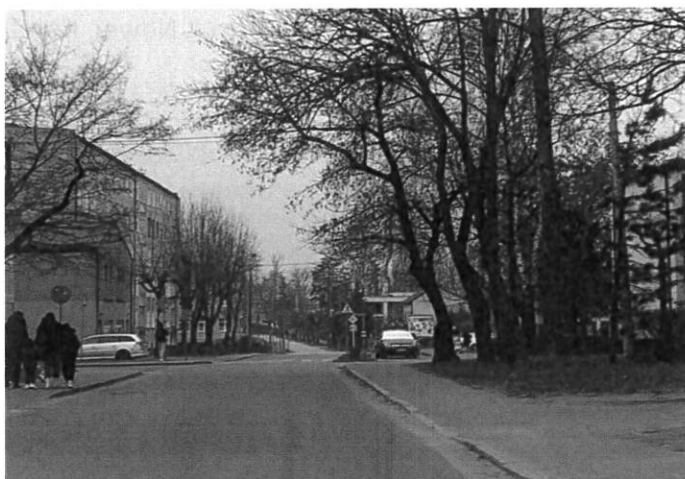
Zdjęcie 15.1

- a) Brak zatwierdzonej ważnej organizacji ruchu dla całego odcinka ul. Nowe Osiedle. Oznakowanie wprowadzono wg zatwierdzonej stałej organizacji ruchu z dnia 17.08.2020 r. nr KT.7120.55.2020. Z uwagi na brak zawiadomienia o wprowadzeniu organizacji ruchu w/w zatwierdzenie straciło ważność. Należy ponownie przedstawić do zatwierdzenia projekt organizacji ruchu.
- b) Brak oznakowania pierwszeństwa w obrębie skrzyżowania z drogą gminną nr 120632C ul. Wojska Polskiego.

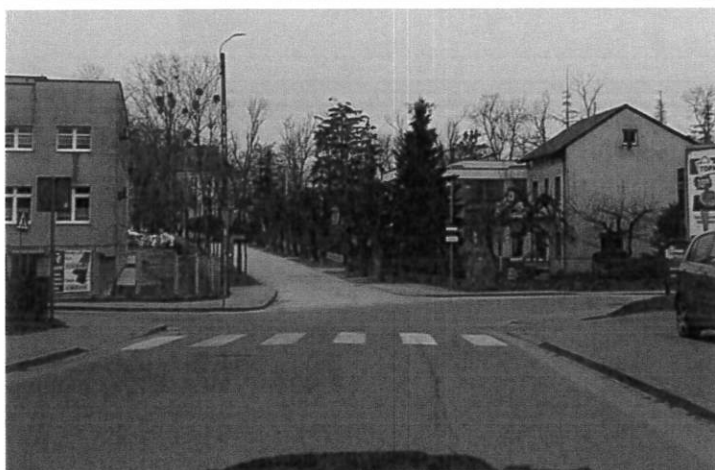
Zdjęcie 15.2

- c) Brak znaku D-6 przy przejściu dla pieszych przed skrzyżowaniem z ul. Dłutka.

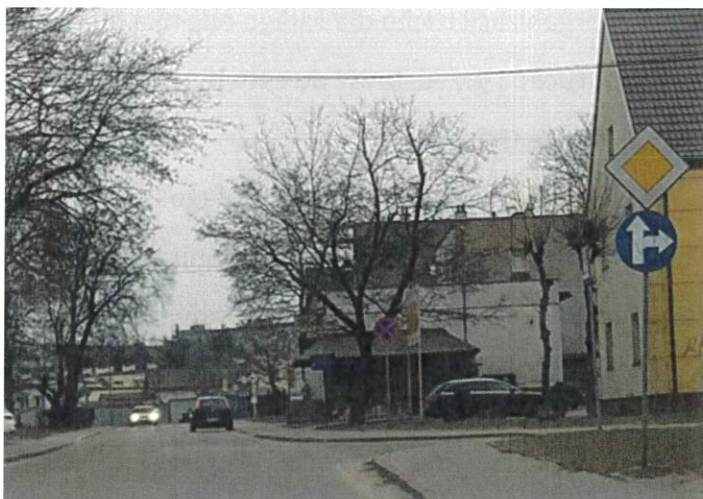
Zdjęcie 15.2

- d) Usunąć istniejący znak C-6 pod D-1.

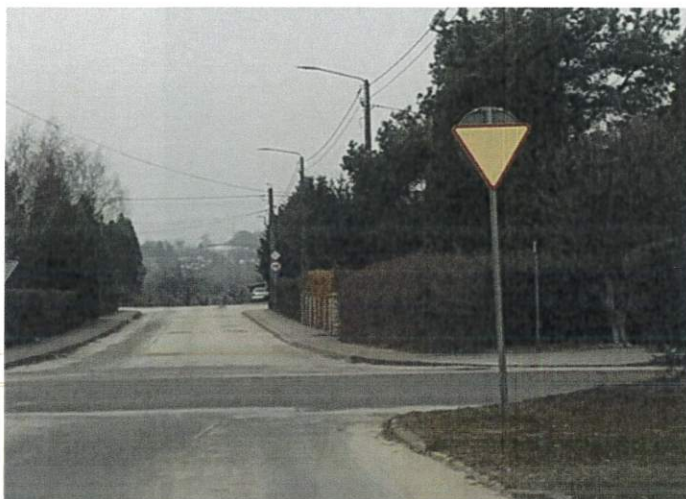
Zdjęcie 16.1

- a) Brak zatwierdzonej organizacji ruchu dla całego odcinka ul. Nowej. Należy wykonać projekt organizacji ruchu i przedstawić do zatwierdzenia.
- b) Wymienić tarczę znaku A-7. Zastosować lico znaku z folii typu 2.

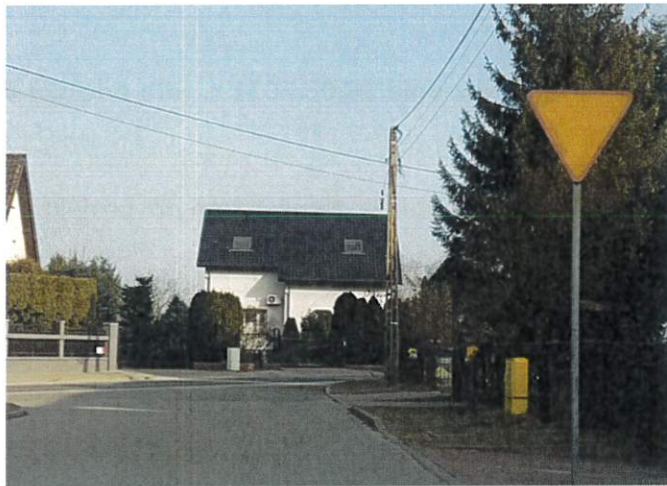
Zdjęcie 18.1

- a) Brak zatwierdzonej organizacji ruchu dla całego odcinka ul. Norwida. Należy wykonać projekt organizacji ruchu i przedstawić do zatwierdzenia.
- b) Oznakowanie A-7 o znikomych właściwościach odblaskowych i kolorystycznych. Znak A-7 zastosować z folii odblaskowej typu 2.

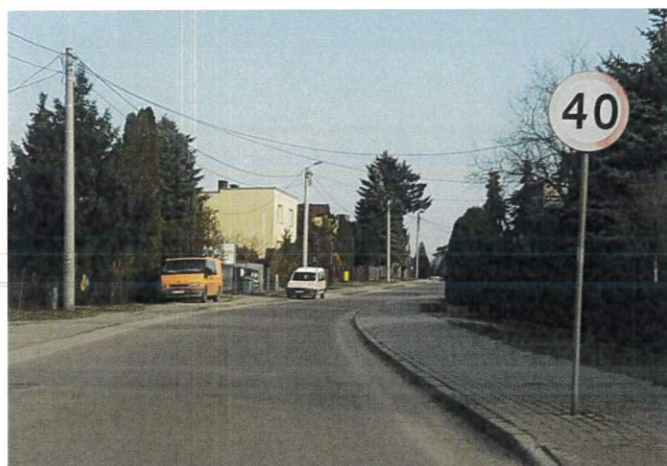
Zdjęcie 20.1

- a) Brak zatwierdzonej organizacji ruchu dla całego odcinka ul. Ogrodowej. Należy wykonać projekt organizacji ruchu i przedstawić do zatwierdzenia.
- b) Wyblakłe lico znaku B-33 „40” o znikomych właściwościach odblaskowych i kolorystycznych.

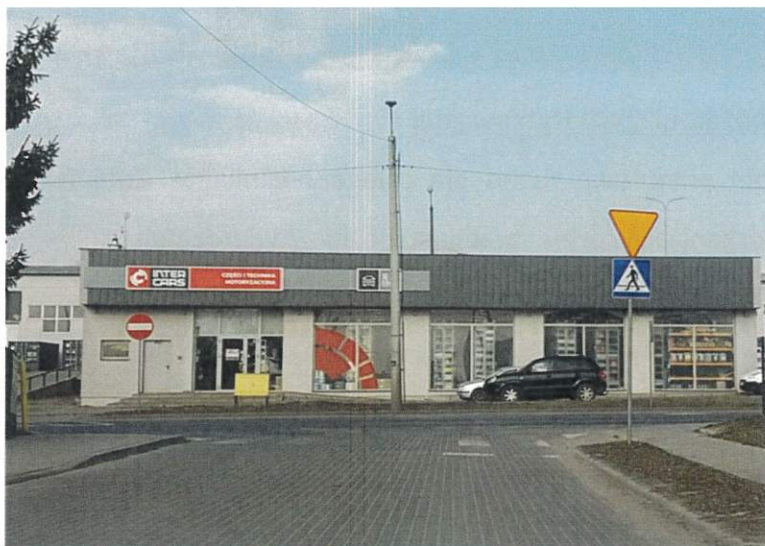
Zdjęcie 23.1

- a) Organizacja ruchu wprowadzona zgodnie z zatwierdzonym projektem stałej organizacji ruchu.
- b) Wytarte oznakowanie poziome przejścia dla pieszych P-10 i P-14 w obrębie skrzyżowania z ul. Mławską. Należy niezwłocznie odmalować oznakowanie poziome.

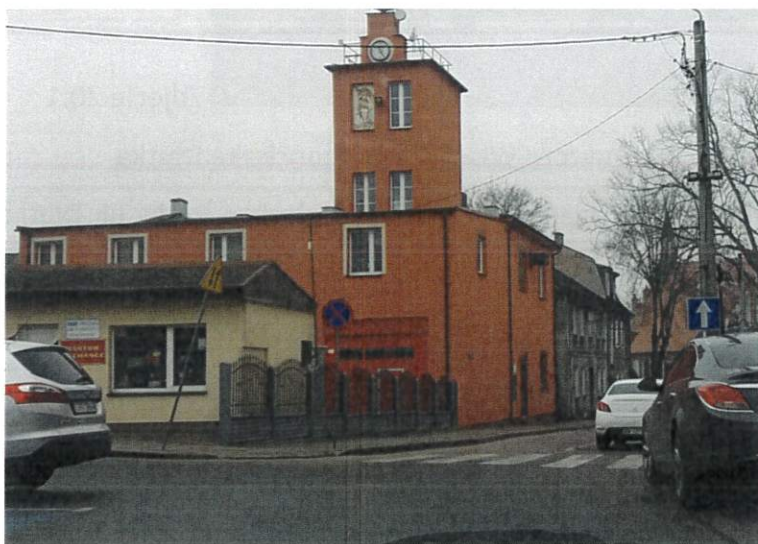
Zdjęcie 24.1

- a) Brak zatwierdzonej ważnej organizacji ruchu dla całego odcinka ul. Rynek. Należy przedstawić do zatwierdzenia projekt organizacji ruchu i uzyskać jego zatwierdzenie.
- b) Brak znaków D-6 przed przejściami dla pieszych oraz uszkodzona konstrukcja wsporcza znaku A-20.
