**STAROSTA RYPIŃSKI**  
ul. Warszawska 38  
87-500 RYPIN

KT.7123.2.1.2025

## PROTOKÓŁ

z przeprowadzonej kontroli prawidłowości zastosowania, wykonania, funkcjonowania i utrzymania wszystkich znaków drogowych, urządzeń sygnalizacji świetlnej, urządzeń sygnalizacji dźwiękowej oraz urządzeń bezpieczeństwa ruchu drogowego umieszczonych na drogach.

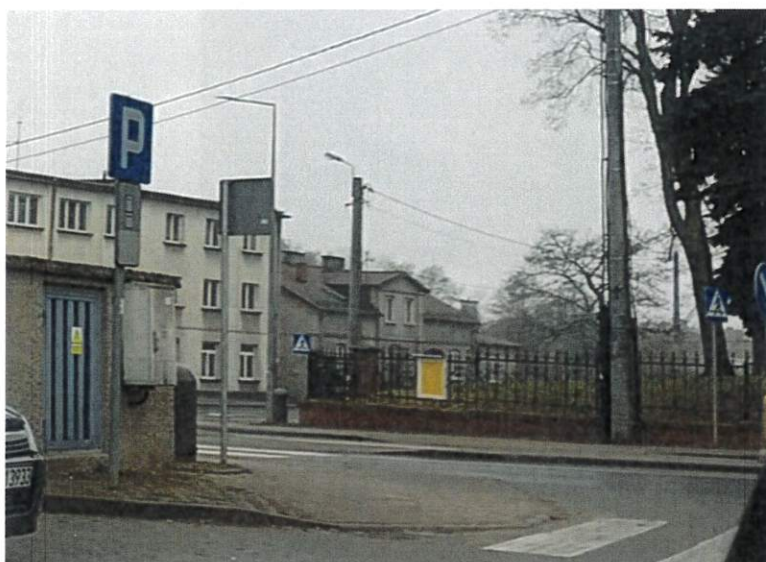
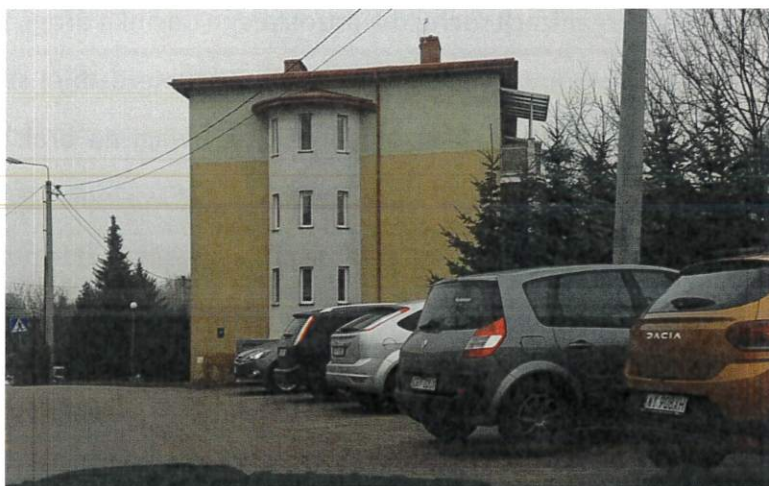
- a) Brak zatwierdzonej ważnej organizacji ruchu dla całego odcinka ul. Rzeźniczej. Należy przedstawić do zatwierdzenia projekt organizacji ruchu i uzyskać jego zatwierdzenie.
- b) Nieprawidłowa tabliczka pod znakiem D-18. Należy umieścić tabliczkę T-30f. Brak znaku D-18 z tabliczką T-3a. Jeżeli postój został wskazany znakami D-18 z tabliczkami T-30, wówczas na końcu odcinka przeznaczonego do postoju umieszcza się znak D-18 z tabliczką T-3a.

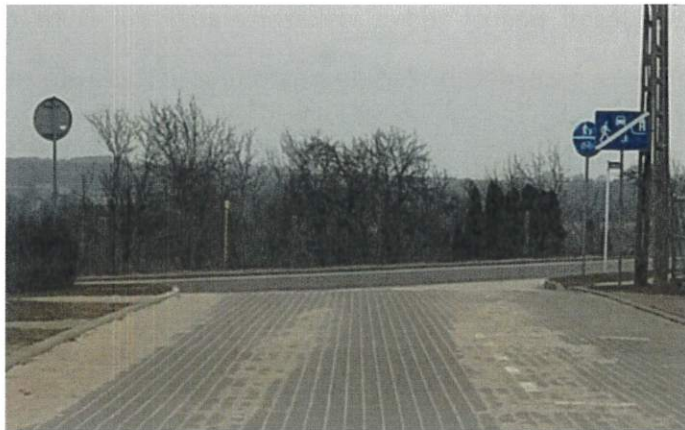
Zdjęcie 26.1

- b) Brak oznakowania przejścia dla pieszych znakami pionowymi D-6 przy skrzyżowaniu z ul. 11 Listopada. Wyblakły znak D-41 o znikomych właściwościach odblaskowych i kolorystycznych.

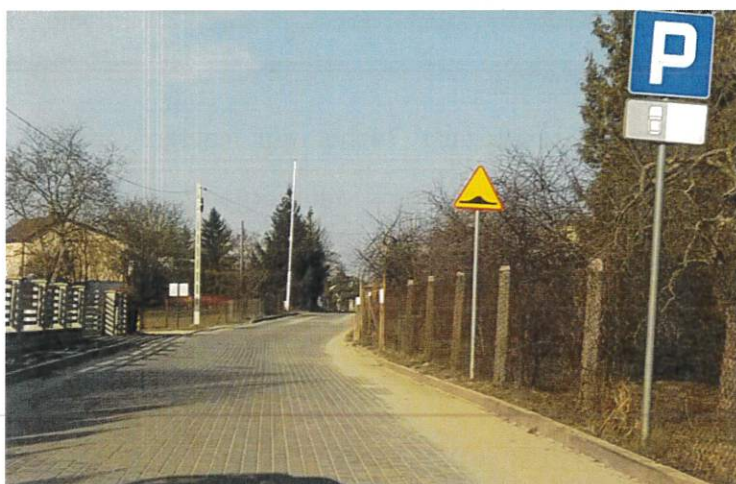
Zdjęcie 27.1

- a) Organizacja ruchu wprowadzona zgodnie z zatwierdzonym projektem stałej organizacji ruchu od km 0+000 do km 0+410.
- b) Brak zatwierdzonej ważnej organizacji ruchu dla pozostałego odcinka drogi, tj. od km 0+410 do km 1+256. Oznakowanie wprowadzono częściowo wg zatwierdzonej stałej organizacji ruchu z dnia 19.12.2013 r. nr ZDP-11.712.200.18.2013. Z uwagi na brak zawiadomienia o wprowadzeniu organizacji ruchu w/w zatwierdzenie straciło ważność. Należy ponownie przedstawić do zatwierdzenia projekt organizacji ruchu na pozostały odcinek ul. Spokojnej.
- c) Nieprawidłowo oznakowane miejsca postojowe w strefie zamieszkania. Nieczytelne oznakowanie poziome oraz brak zatwierdzonej organizacji ruchu na lokalizację progu zwalniającego.

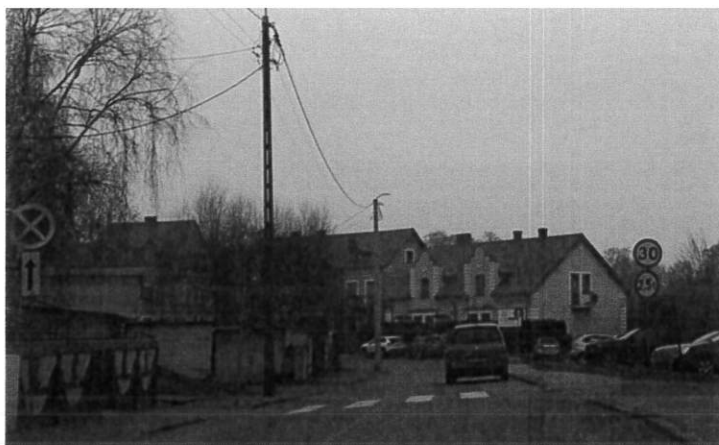
Zdjęcie 29.1

- a) Brak zatwierdzonej ważnej organizacji ruchu dla całego odcinka ul. Chojeckiego. Oznakowanie wprowadzono wg zatwierdzonej stałej organizacji ruchu z dnia 07.05.2019 r. nr KT.7120.21.2019. Z uwagi na brak zawiadomienia o wprowadzeniu organizacji ruchu w/w zatwierdzenie straciło ważność. Należy ponownie przedstawić do zatwierdzenia projekt organizacji ruchu.
- b) Tarcza znaku B-36 oraz B-21 nie spełnia norm odblaskowości. Brak oznakowania D-1 w obszarze skrzyżowania z ul. Zduńską. Brak znaku D-6 przed przejściem dla pieszych (strona prawa).

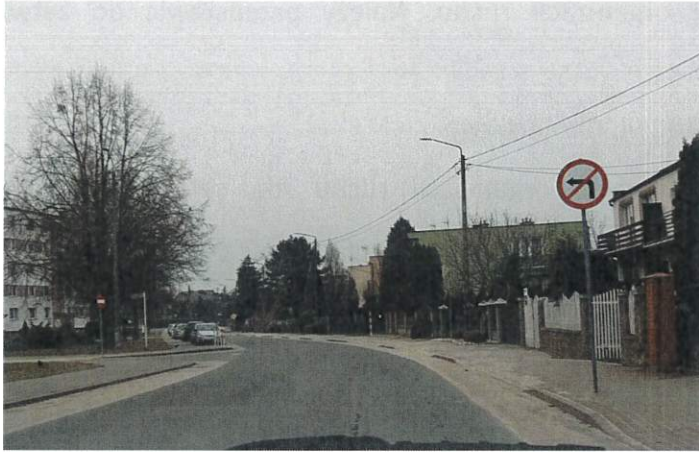
Zdjęcie 30.1

- b) Brak oznakowania drogi z pierwszeństwem poprzez zastosowanie znaków D-1 w obszarze skrzyżowania z ul. Wojska Polskiego.

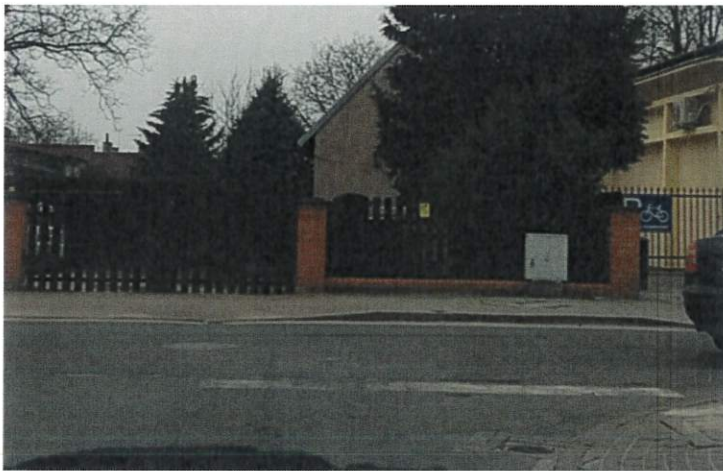
Zdjęcie 30.2

- c) Nieczytelne oznakowanie poziome P-12 (linia bezwzględnego zatrzymania – stop) przy skrzyżowaniu z ul. 3 Maja.

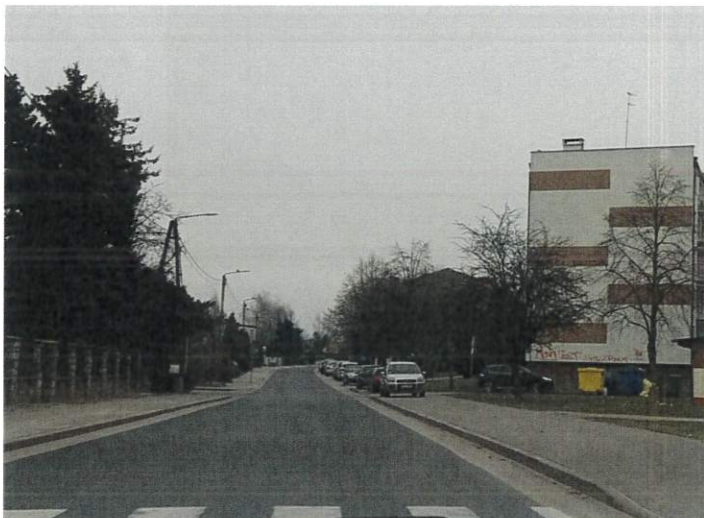
Zdjęcie 30.3

- d) Brak znaku D-1 przed skrzyżowaniem z ul. Zieloną.

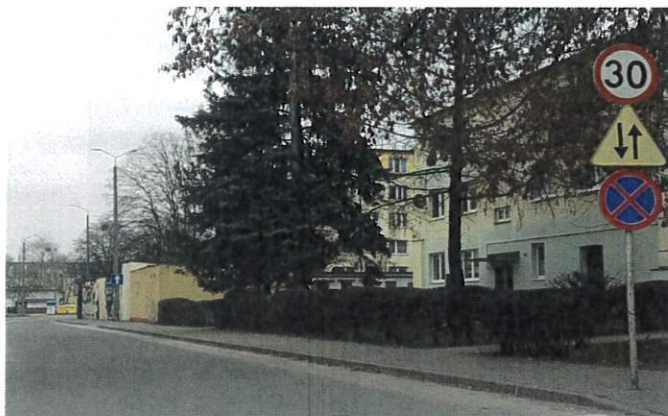
Zdjęcie 31.1

- a) Brak zatwierdzonej organizacji ruchu dla całego odcinka ul. Wojska Polskiego. Należy przedstawić do zatwierdzenia projekt stałej organizacji ruchu na cały odcinek ul. Wojska Polskiego.
- b) Nieprawidłowa kolejność umieszczenia oznakowania. Wyblakła tarcza znaku A-20 niespełniająca norm odblaskowości.

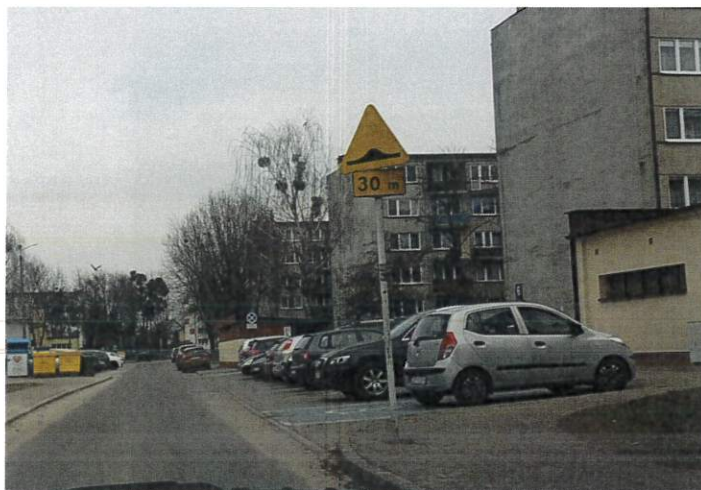
Zdjęcie 31.2

- c) Wyblakła tarcza znaku A-11a niespełniająca norm odblaskowości.

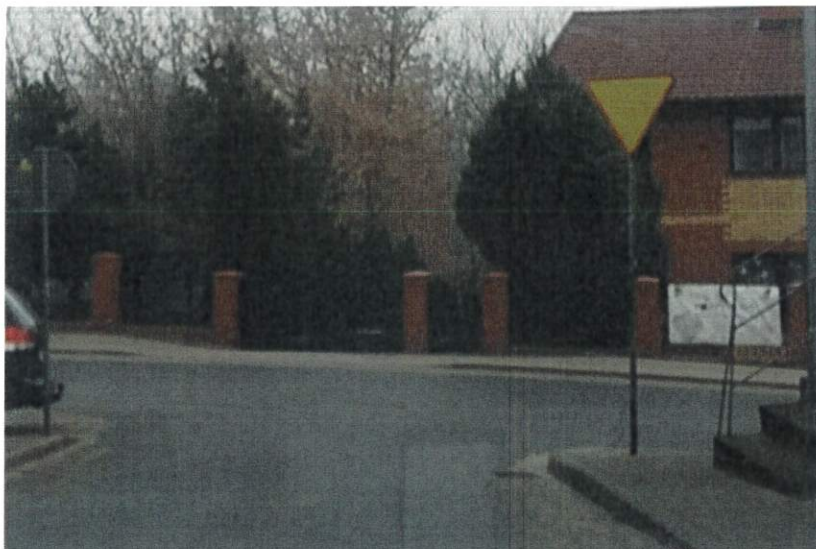
Zdjęcie 32.1

- a) Brak zatwierdzonej ważnej organizacji ruchu dla całego odcinka ul. Zduńskiej. Oznakowanie wprowadzono częściowo wg zatwierdzonej stałej organizacji ruchu z dnia 07.05.2019 r. nr KT.7120.21.2019. Z uwagi na brak zawiadomienia o wprowadzeniu organizacji ruchu w/w zatwierdzenie straciło ważność. Należy ponownie przedstawić do zatwierdzenia projekt organizacji ruchu.
- b) Wyblakła tarcze znaków A-7 i B-2 niespełniające norm odblaskowości.

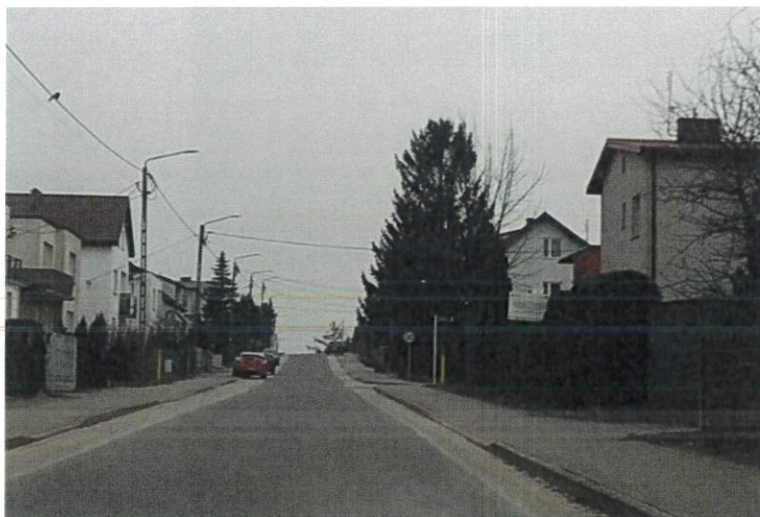
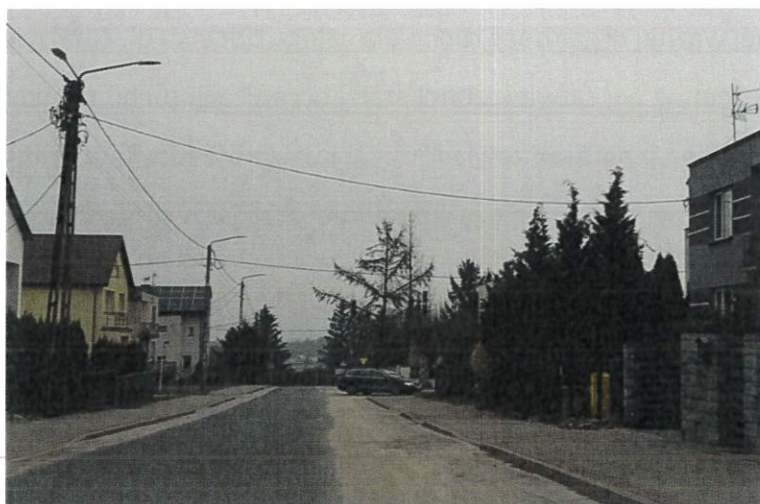
- a) Brak zatwierdzonej organizacji ruchu dla całego odcinka ul. Zielonej. Należy przedstawić do zatwierdzenia projekt stałej organizacji ruchu.
- b) Brak oznakowania drogi z pierwszeństwem za pomocą znaków D-1 w obszarze skrzyżowania z ul. Bukową.

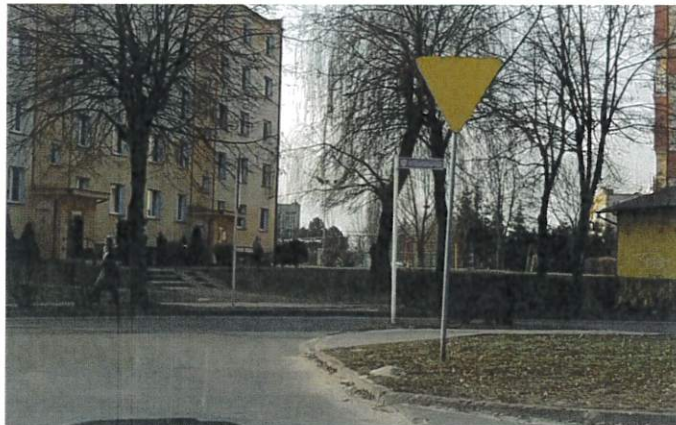
Zdjęcie 34.1

- a) Brak zatwierdzonej organizacji ruchu. Należy przedstawić do zatwierdzenia projekt stałej organizacji ruchu.
- b) Wyblakłe lico znaku A-7 o znikomych właściwościach odblaskowych i kolorystycznych.

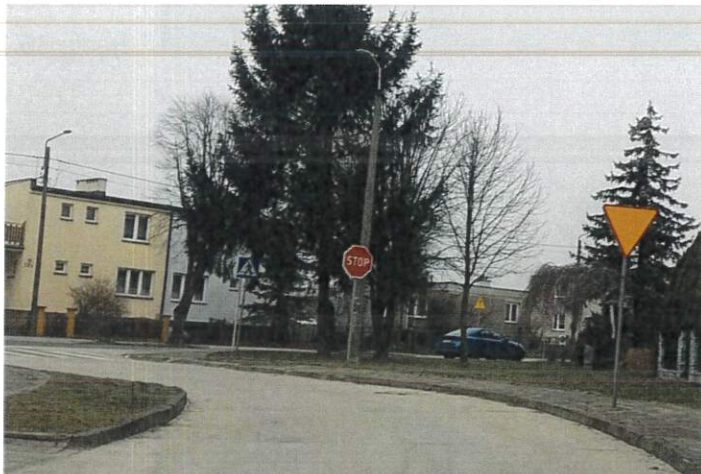
Zdjęcie 35.1

- a) Brak zatwierdzonej ważnej organizacji ruchu dla całego odcinka ul. Adama Asnyka. Oznakowanie wprowadzono częściowo wg zatwierdzonej stałej organizacji ruchu z dnia 29.12.2017 r. nr ZDP – 11.712.200.51.2017.PM. Z uwagi na brak zawiadomienia o wprowadzeniu organizacji ruchu w/w zatwierdzenie straciło ważność. Należy ponownie przedstawić do zatwierdzenia projekt organizacji ruchu.
- b) Podwójnie oznakowany wlot podporządkowany poprzez zastosowanie znaku B-20 i A-7. Usunąć znak A-7.

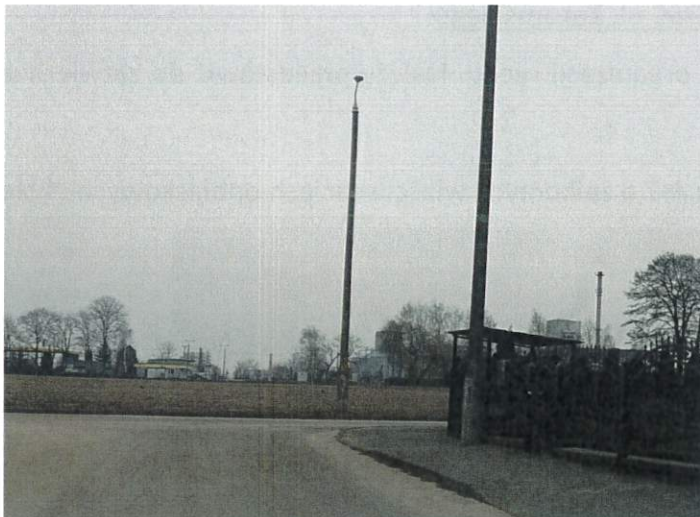
Zdjęcie 35.2

- c) Brak określenia pierwszeństwa na skrzyżowaniu ul. Asnyka z ul. Mickiewicza. Umieścić znak A-7 na ul. Asnyka.

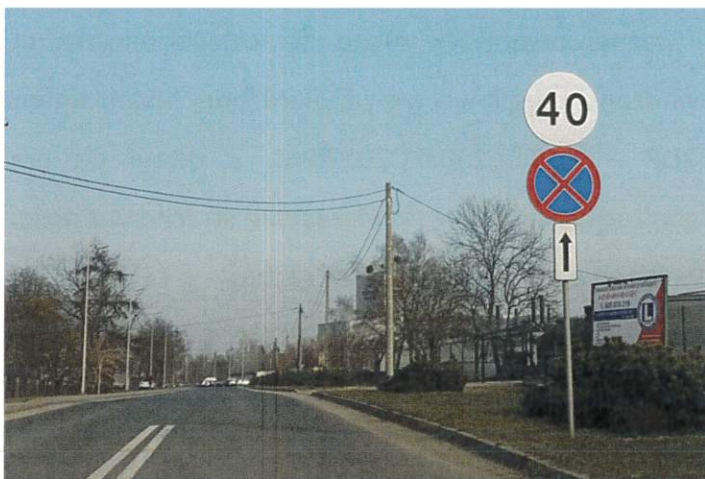
Zdjęcie 36.1

- a) Wyblakłe tarcze znaków B-33 „40” – znaki nie spełniają norm odblaskowości. Wymienić lica.

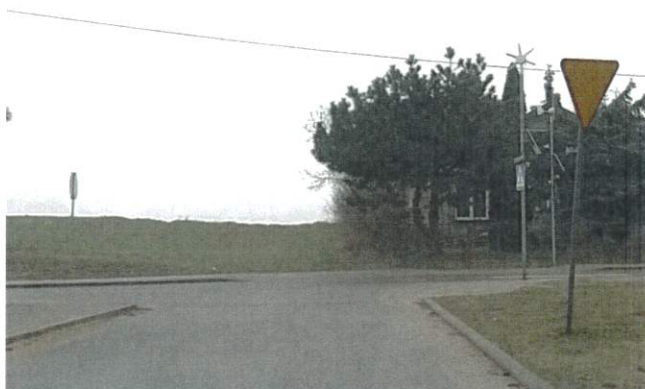
Zdjęcie 38.1

a) Uszkodzona konstrukcja wsporcza znaku A-7.

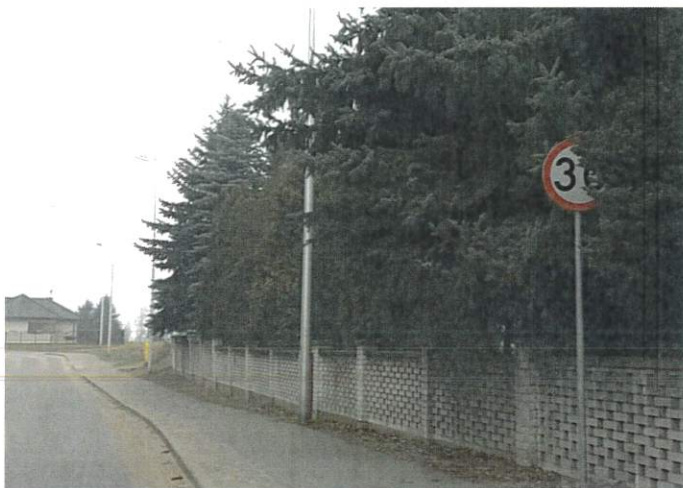
Zdjęcie 38.2

b) Zasłonięty znak B-33 przez wystające gałęzie drzew.

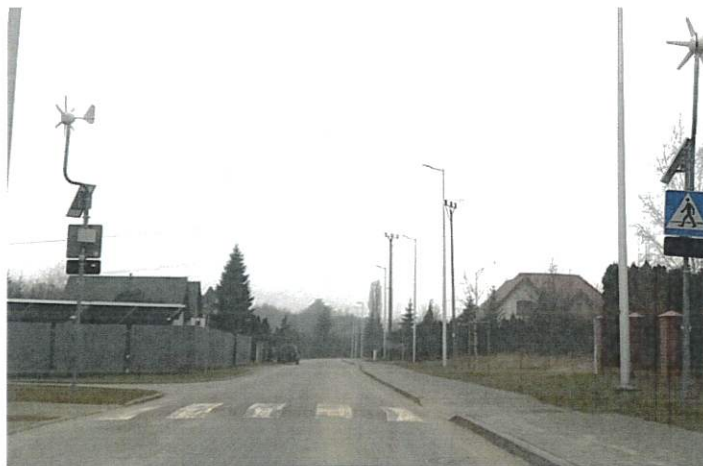
Zdjęcie 38.3

c) Brak linii P-25 przed wyniesionym przejściem dla pieszych.

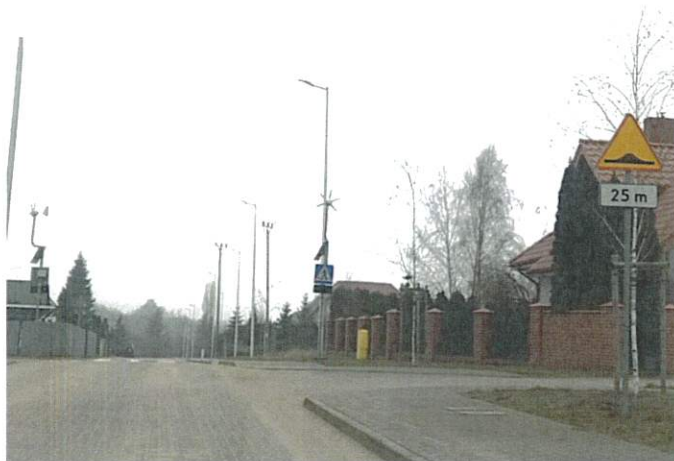
Zdjęcie 38.4

- d) Pod znakami A-11a należy umieścić tabliczki w kolorze żółtym zgodnie z zatwierdzonym projektem organizacji ruchu.

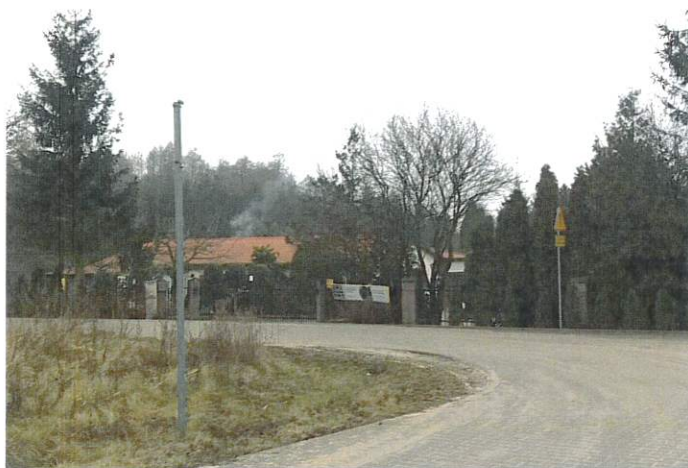
Zdjęcie 38.5

- e) Brak tarczy znaku B-33 „30”

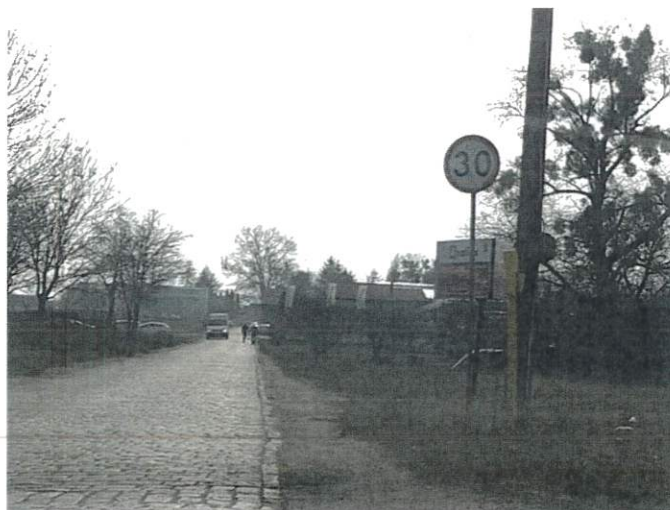
Zdjęcie 39.1

- a) Brak zatwierdzonej organizacji ruchu. Należy przedstawić do zatwierdzenia projekt stałej organizacji ruchu.
- b) Wyblakłe tarcze znaków B-33 „30” niespełniające norm odblaskowości. Dodatkowo obrócony znak B-33 przy Urzędzie Skarbowym.

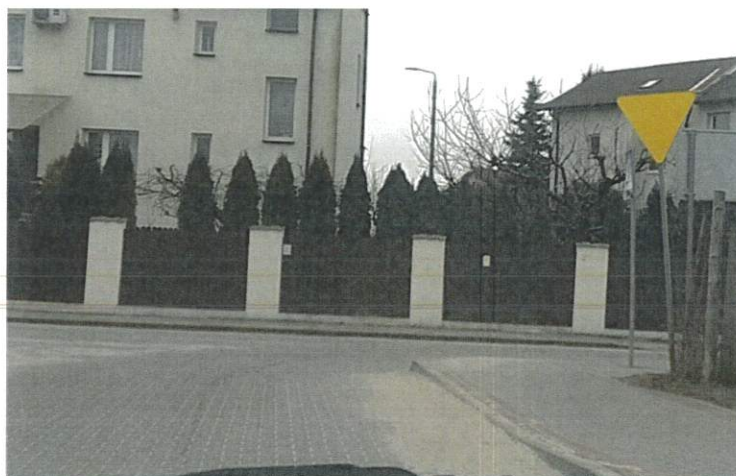
Zdjęcie 40.1

- a) Brak zatwierdzonej ważnej organizacji ruchu dla całego odcinka ul. Gałczyńskiego. Oznakowanie wprowadzono częściowo wg zatwierdzonej stałej organizacji ruchu z dnia 29.12.2017 r. nr ZDP – 11.712.200.51.2017.PM. Z uwagi na brak zawiadomienia o wprowadzeniu organizacji ruchu w/w zatwierdzenie straciło ważność. Należy ponownie przedstawić do zatwierdzenia projekt organizacji ruchu.
- b) Wyblakła tarcza znaku A-7 niespełniająca norm odbłaskowości.

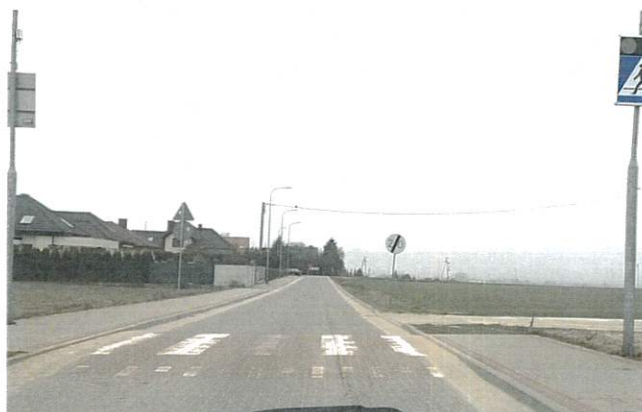
Zdjęcie 40.2

- c) Wytarte oznakowanie poziome P-10 i P-25.

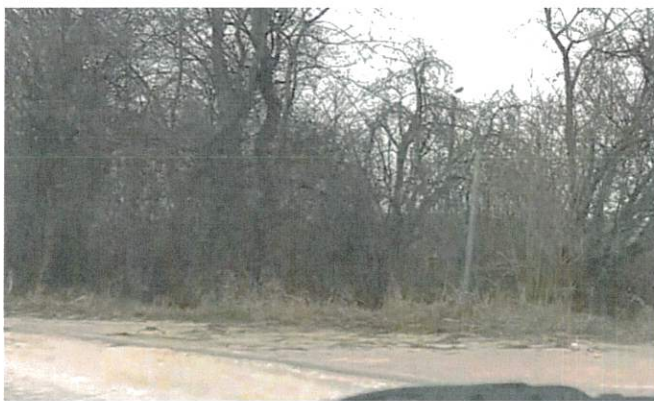
Zdjęcie 40.3

- c) Brak tablicy U-3d. W terenie pozostał tylko słupek.

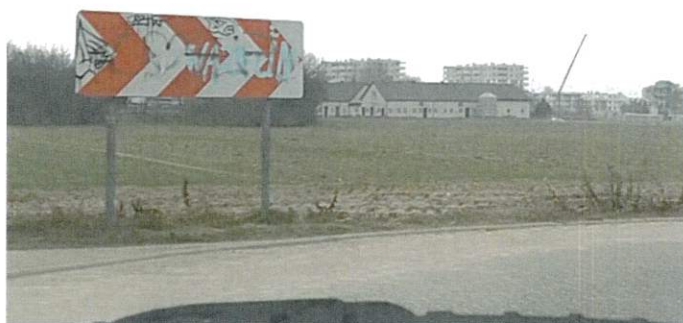
Zdjęcie 40.4

- d) Zabrudzona, nieczytelna tablica U-3d.

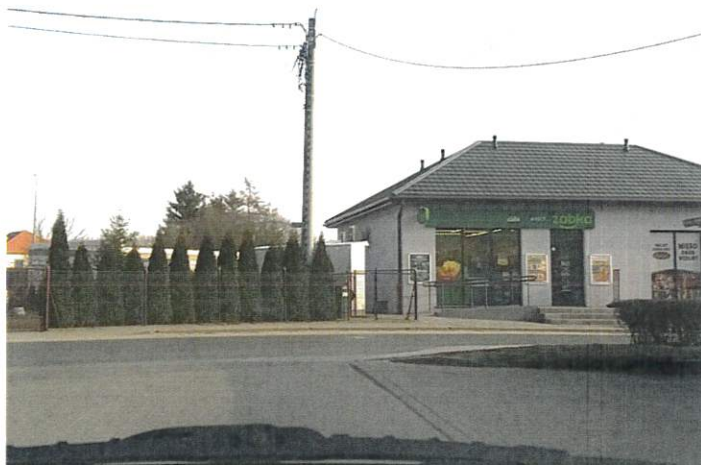
Zdjęcie 41.1

- a) Brak zatwierdzonej organizacji ruchu. Należy przedstawić do zatwierdzenia projekt stałej organizacji ruchu.
- b) Brak oznakowania skrzyżowania z ul. 3 Maja. Brak znaku A-7 na ul. Kolorowej.

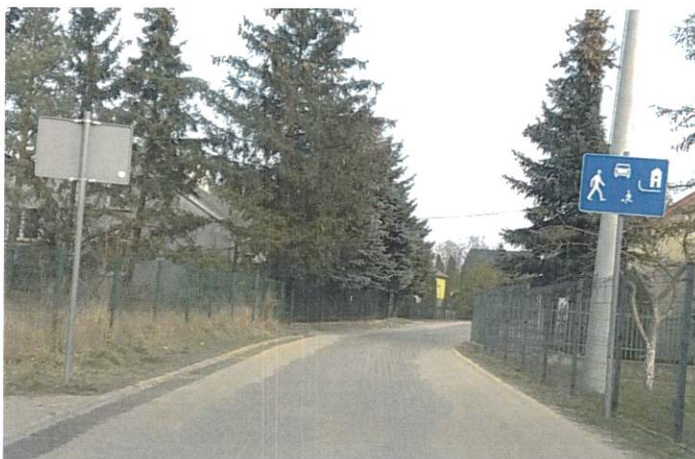
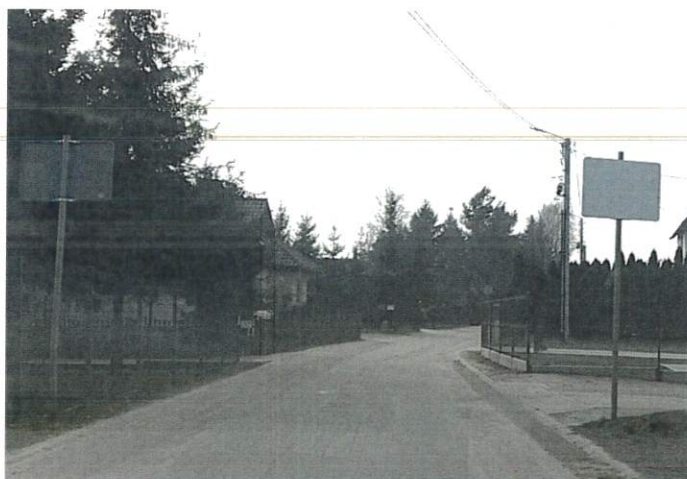
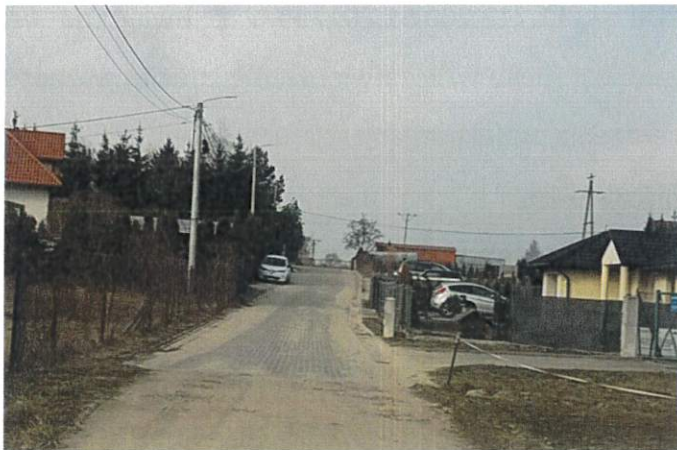
- a) Brak zatwierdzonej ważnej organizacji ruchu dla całego odcinka ul. Lisiny. Oznakowanie wprowadzono częściowo wg zatwierdzonej stałej organizacji ruchu z dnia 23.01.2018 r. nr KT.7120.6.2018. Z uwagi na brak zawiadomienia o wprowadzeniu organizacji ruchu w/w zatwierdzenie straciło ważność. Należy ponownie przedstawić do zatwierdzenia projekt organizacji ruchu.
- b) Wyblakła tarcza znaku D-40 oraz brak oznakowania D-40/D-41 na końcu odcinka drogi.

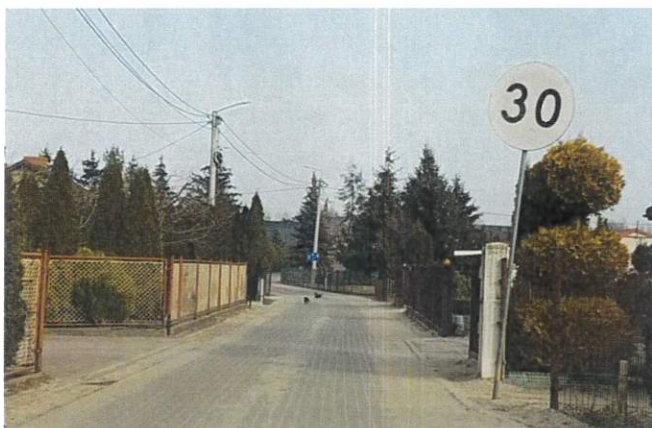
Zdjęcie 43.4

- c) Wyblakła tarcza znaku B-33 „30” niespełniająca normy odblaskowości. Dodatkowo nieuzasadniona lokalizacja znaku. Usunąć oznakowanie B-33.

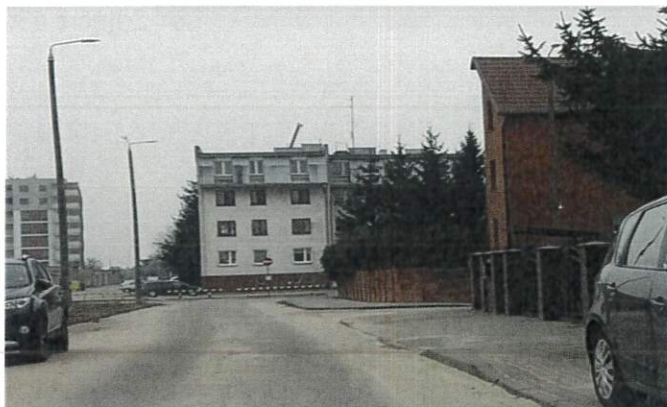
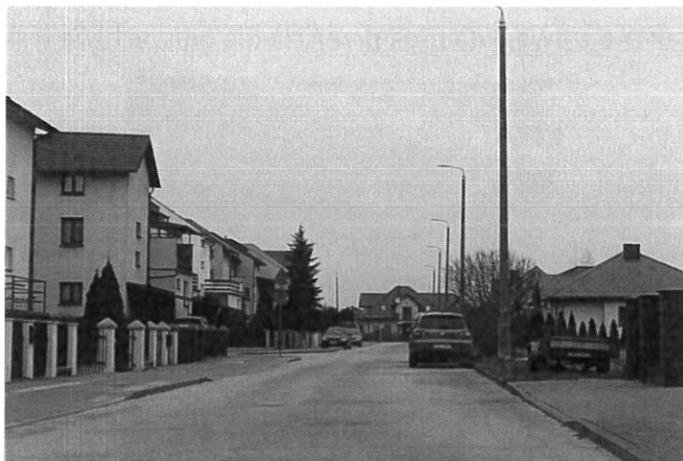
- a) Brak zatwierdzonej organizacji ruchu. Należy przedstawić do zatwierdzenia projekt stałej organizacji ruchu.  
b) Brak oznakowania skrzyżowania z ul. Tuwima i ul. Asnyka.

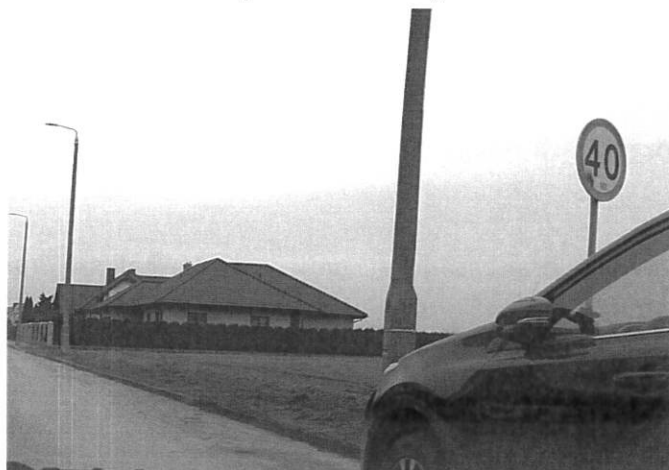
Zdjęcie 45.3

c) Nieczytelne oznakowanie pionowe B-33 „40”.

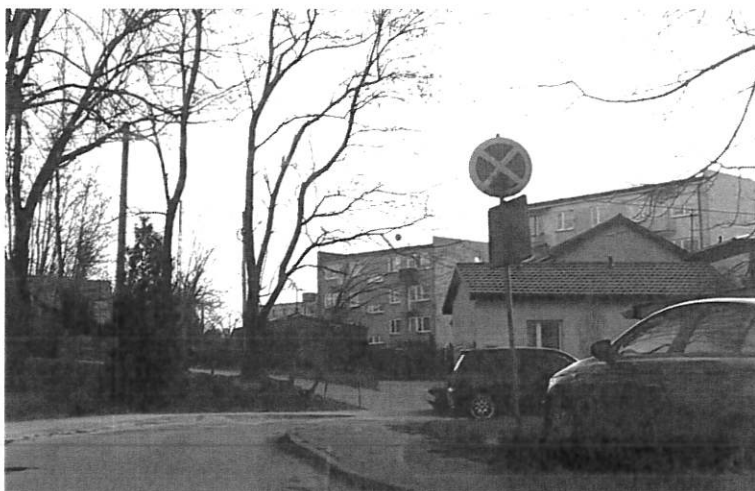
Zdjęcie 46.1

- a) Brak zatwierdzonej ważnej organizacji ruchu dla całego odcinka ul. Nowy Rynek. Oznakowanie wprowadzono częściowo wg zatwierdzonej stałej organizacji ruchu z dnia 16.10.2014 r. nr ZDP – 11.712.200.52.2014. Z uwagi na brak zawiadomienia o wprowadzeniu organizacji ruchu w/w zatwierdzenie straciło ważność. Należy ponownie przedstawić do zatwierdzenia projekt organizacji ruchu.
- b) Wyblakłe lico znaku B-36. Obrócone lico znaku D-3.

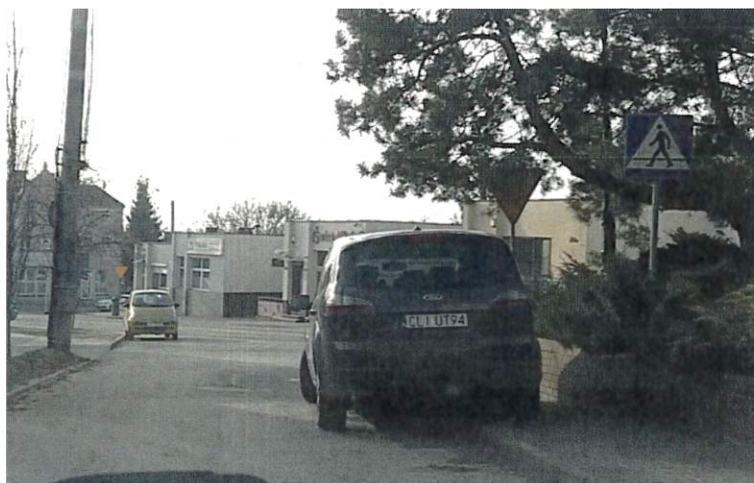
Zdjęcie 46.2

- c) Usunąć istniejący znak D-6 z uwagi na brak przejścia dla pieszych we wskazanym miejscu.

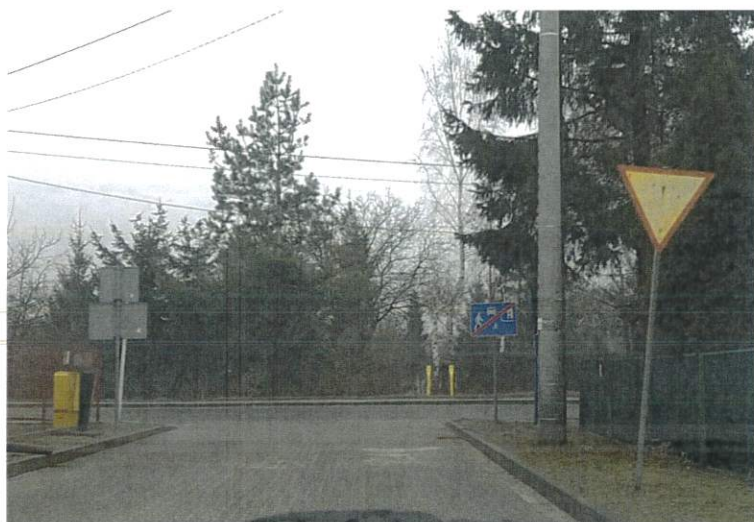
Zdjęcie 47.1

- a) Brak zatwierdzonej organizacji ruchu. Należy przedstawić do zatwierdzenia projekt stałej organizacji ruchu.
- b) Wyblakłe lico znaku A-7 oraz brak zasadności umieszczenia znaku A-7 na wyjeździe ze strefy zamieszkania.

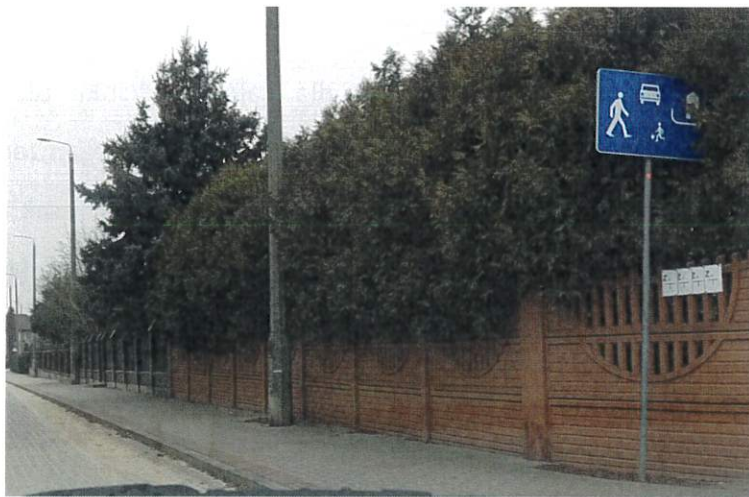
Zdjęcie 48.1

- a) Brak zatwierdzonej ważnej organizacji ruchu dla całego odcinka ul. Podlesia. Oznakowanie wprowadzono częściowo wg zatwierdzonej stałej organizacji ruchu z dnia 29.12.2017 r. nr ZDP – 11.712.200.51.2017.PM. Z uwagi na brak zawiadomienia o wprowadzeniu organizacji ruchu w/w zatwierdzenie straciło ważność. Należy ponownie przedstawić do zatwierdzenia projekt organizacji ruchu.
- b) Należy przyciąć roślinność zasłaniającą znak D-40.

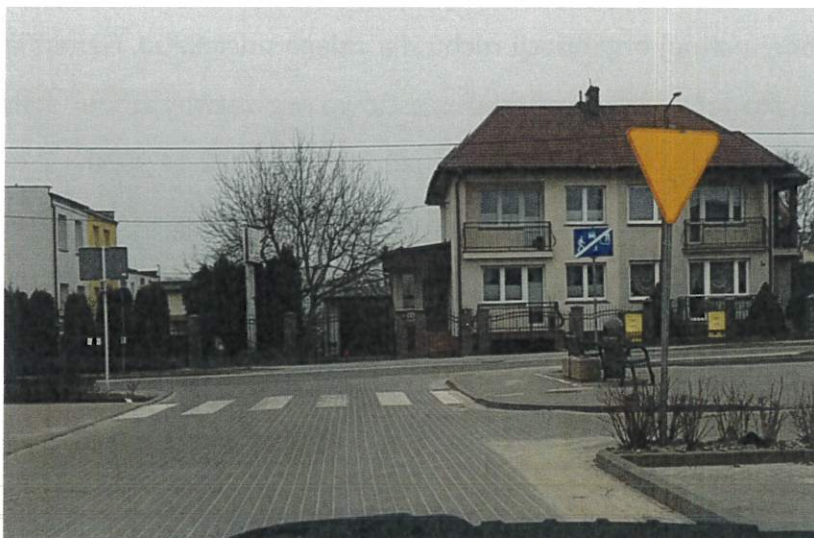
Zdjęcie 48.2

- c) Brak zasadności lokalizacji znaku A-7 na wyjeździe ze strefy zamieszkania. Usunąć znak A-7. Dodatkowo należy wymienić wyblakłe lico znaku D-41 oraz usunąć oznakowanie poziome P-10.

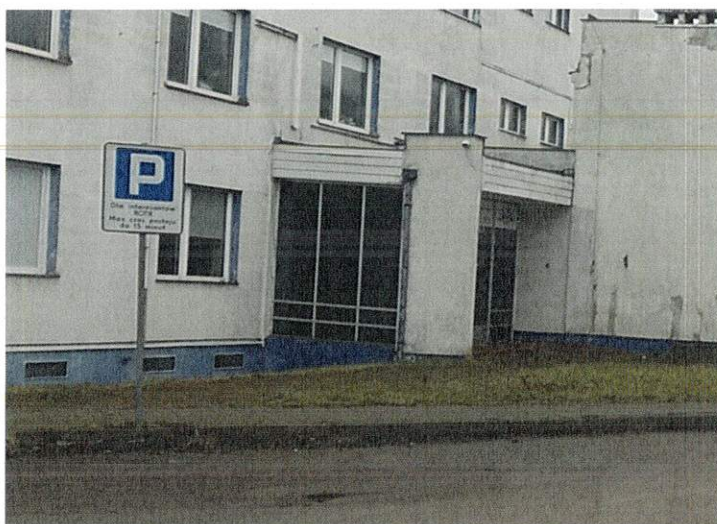
Zdjęcie 54.1

- a) Brak zatwierdzonej ważnej organizacji ruchu dla całego odcinka ul. Generała Władysława Sikorskiego. Oznakowanie wprowadzono częściowo wg zatwierdzonej stałej organizacji ruchu z dnia 26.02.2020 r. nr KT.7120.12.2020 oraz KT.7120.11.2020. Z uwagi na brak zawiadomienia o wprowadzeniu organizacji ruchu w/w zatwierdzenia straciły ważność. Należy ponownie przedstawić do zatwierdzenia projekt organizacji ruchu.
- b) Nieuzasadniona lokalizacja znaku D-18. Należy usunąć znak D-18.

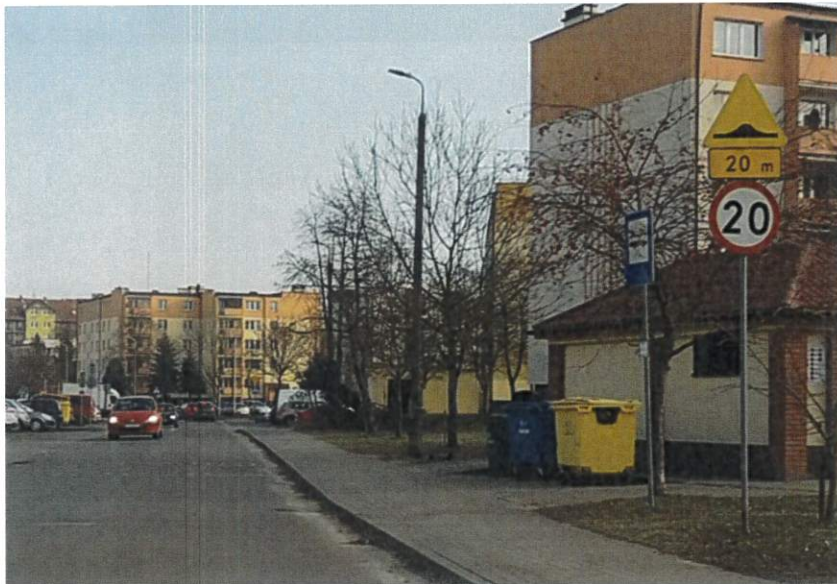
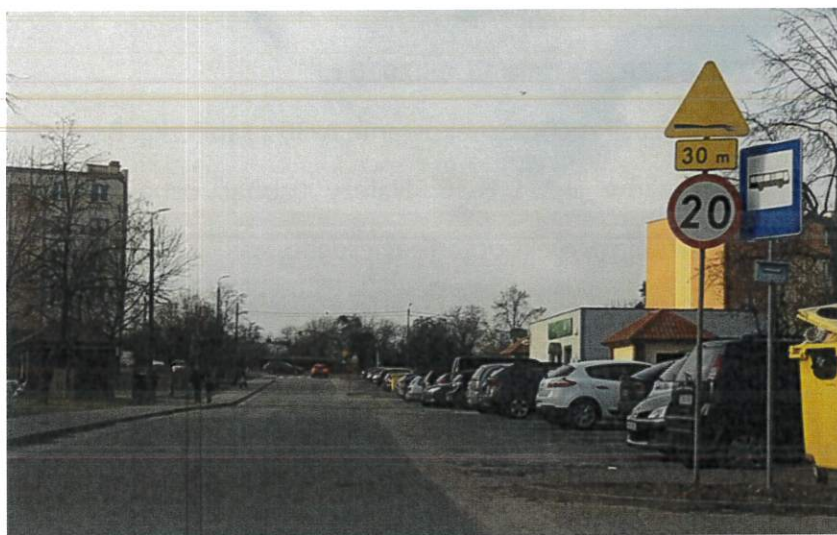
- a) Brak zatwierdzonej ważnej organizacji ruchu dla całego odcinka ul. Gustawa Sommera. Oznakowanie wprowadzono częściowo wg zatwierdzonej stałej organizacji ruchu z dnia 25.02.2016 r. nr ZDP – 11.712.200.9.2016. Z uwagi na brak zawiadomienia o wprowadzeniu organizacji ruchu w/w zatwierdzenie straciło ważność. Należy przedstawić do zatwierdzenia projekt organizacji ruchu.
- b) Wyblakłe lico znaków A-11a oraz tabliczek T-1. Brak zachowanej minimalnej odległości pomiędzy znakami.

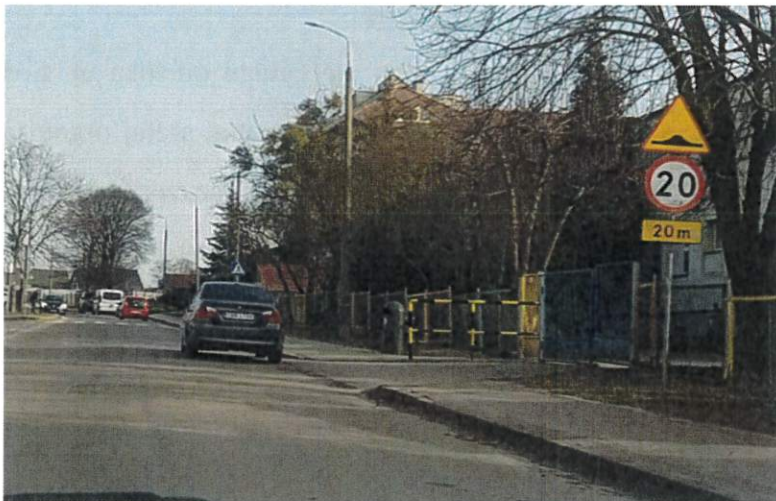
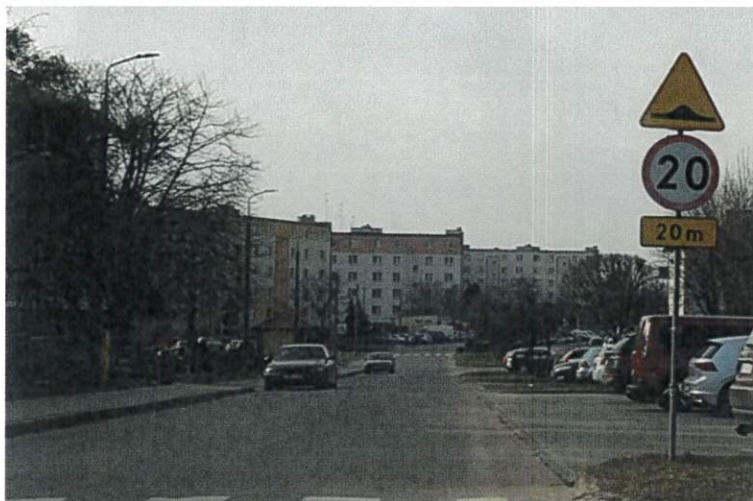
- c) Wyblakłe lico znaków B-33. Tabliczka T-1 „20 m” powinna być umieszczona pod znakiem A-11a.

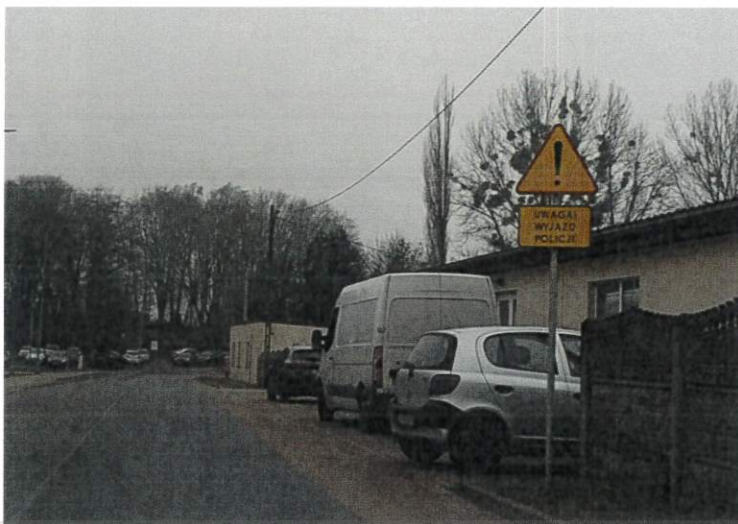
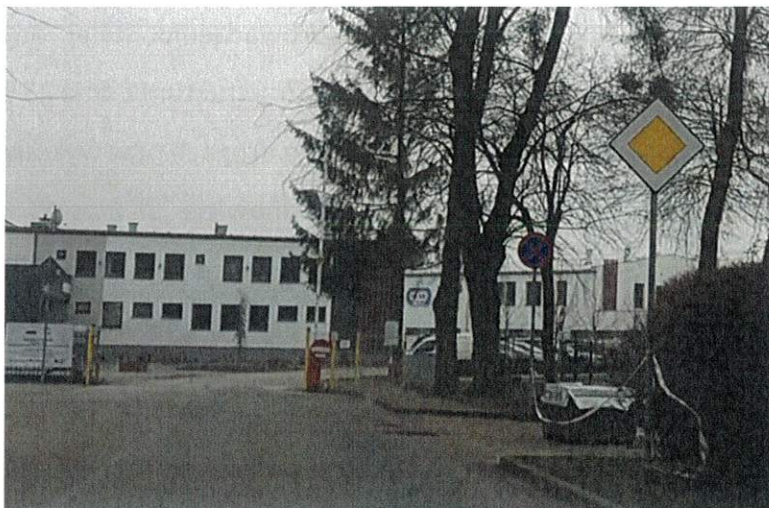
- a) Nieprzewidziane w organizacji ruchu oznakowanie A-30 z tabliczką. Brak ważnej organizacji ruchu na lokalizację znaków D-1 i B-36. Należy usunąć oznakowanie lub ponownie przedstawić do zatwierdzenia projekt organizacji ruchu.
